Limnologisk årsrapport för Finjasjön 2017

Hässleholms kommun

Rapport 2018-06-v01a (94 sidor)

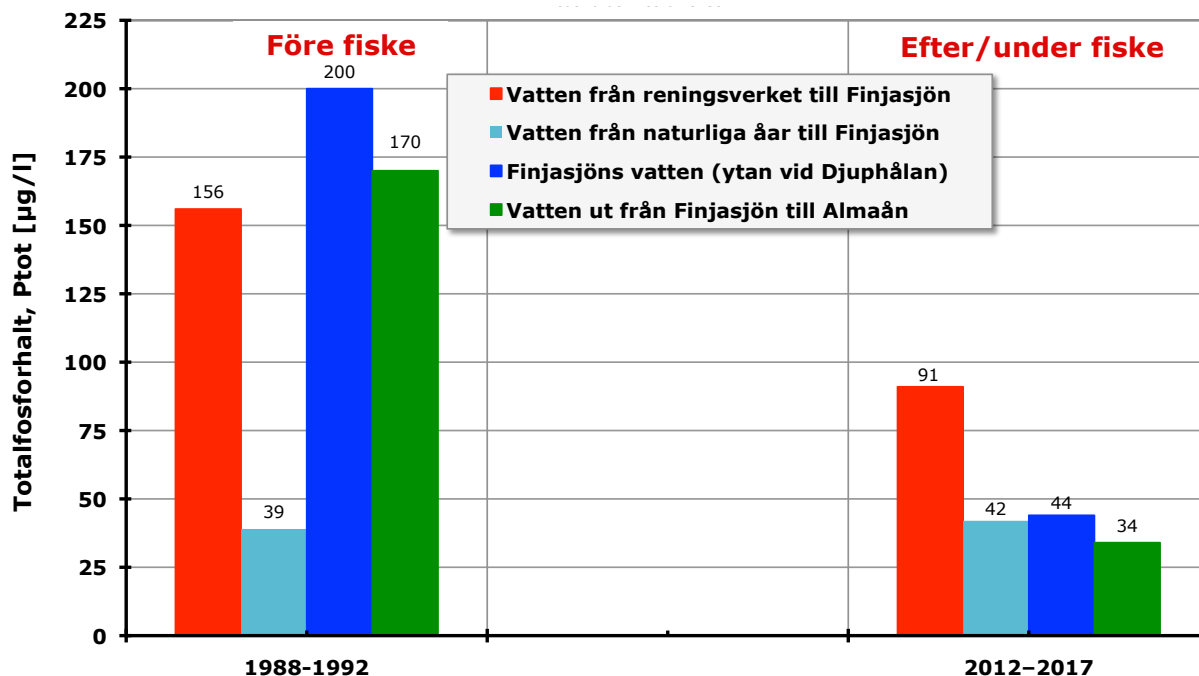
Figur 2. Fosforhalten i Finjasjön och ut till Almaån har minskat med ca 80 % sedan reduktionsfiske har gjort verkan. Före fisket var fosforhalten både i sjön och i Almaån till och med högre än i reningsverkets utsläpp. Nu ligger sjövattnet på cirka halva fosforhalten jämfört med reningsverkets vatten. (Värdena avser vecka 23–35, ca juni–augusti.)

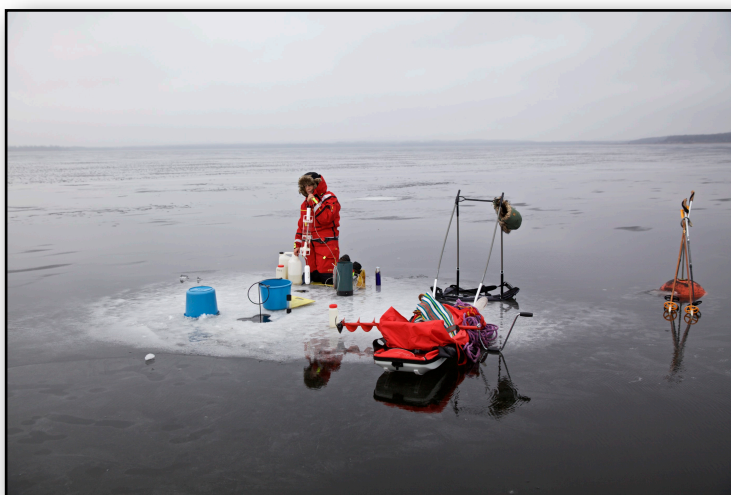
Figur 3. Provtagning från en blöt is 2017-01-18. Vecka 7 var isen ännu tunnare och så mjuk att isen knäcktes när Heléne lyfte upp den fulla provtagaren. De finska Ursuit överlevnadsdräkterna provades... Foto: Johan Forssblad.

Finjasjön var tillfrusen under januari. Då gick vi ut på isen till Djuphålan och tog prov genom borrarade hål. 3 februari gick det inte att genomföra provtagningen i sjön eftersom båten var infrysad, det låg tunn is vid kanterna men var öppet vatten vid Djuphålan. 16 februari låg det is mellan Guldkusten och Djuphålan. På grund av den tunna isen gick inte provtagningen att genomföra i sin helhet.

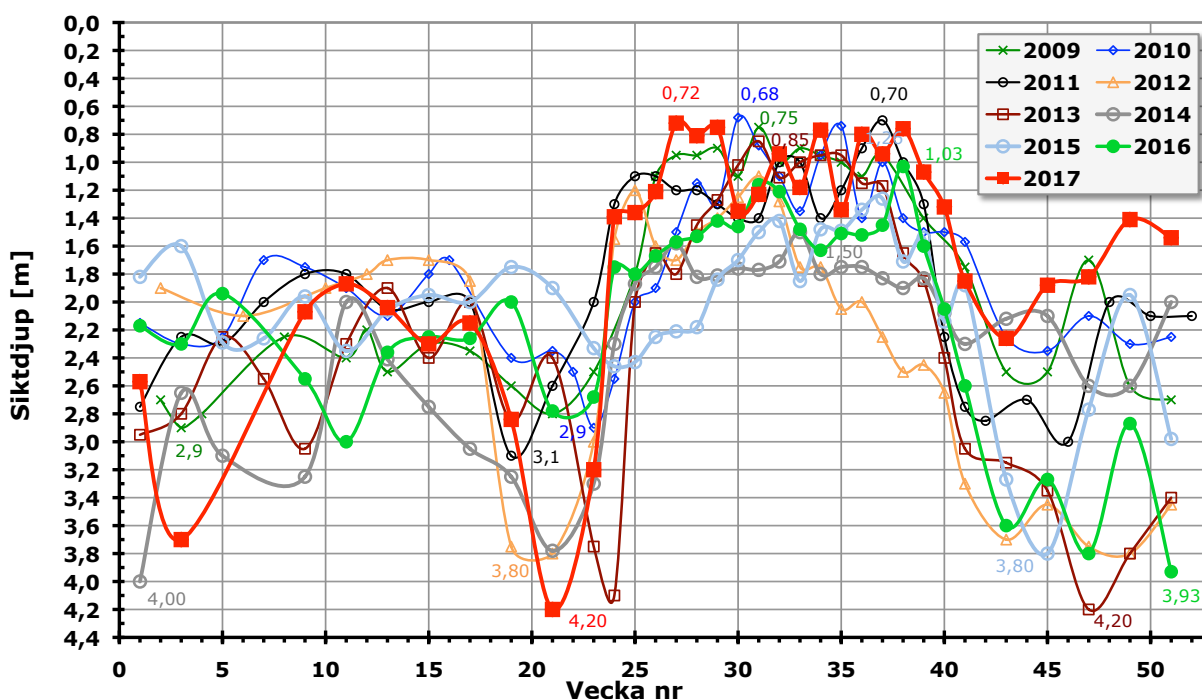
De låga siktdjupen under juli, augusti och september berodde på en utveckling av blågrönalger, dominerat av arter tillhörande släktena *Aphanizomenon*, *Anabaena* och *Planktothrix*.

Figur 4. Siktdjup vid Djuphålan i Finjasjön 2009–2017.

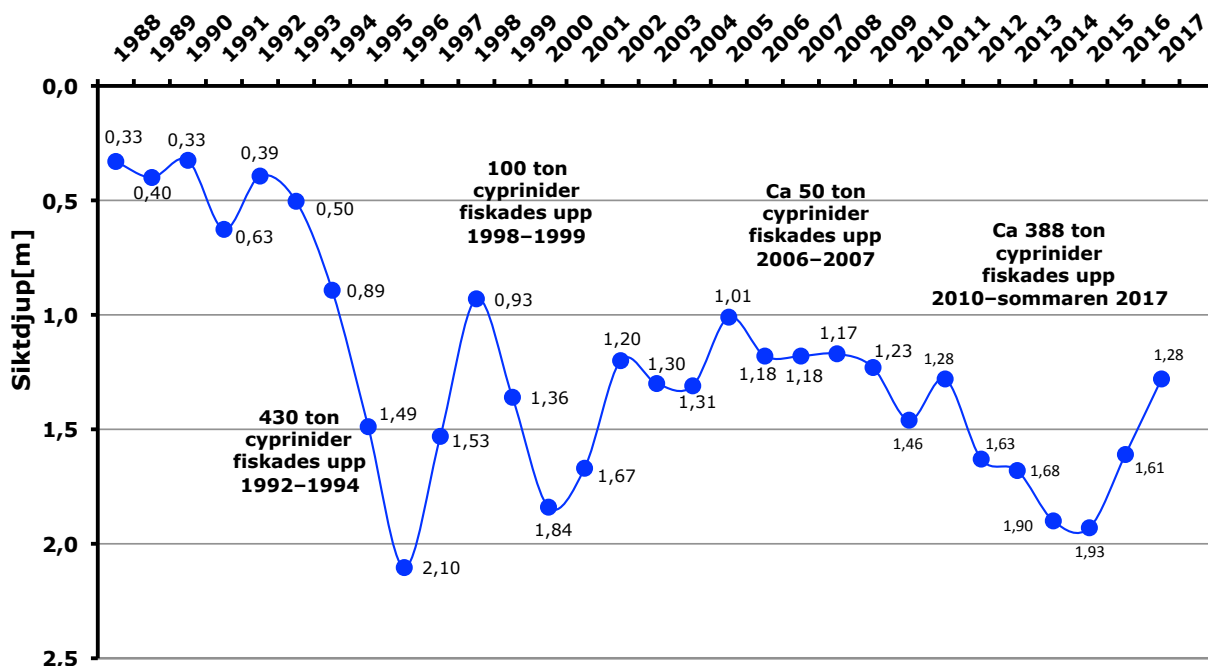
Sommarmedelvärdet¹ för siktdjupet under sommaren 2017 blev 1,28 m. Det innebär en kraftig försämring med 0,33 m eller 20 %, från 2016 till 2017 (Figur 6).

Figur 6. Siktdjup (sommarmedelvärden) 1988–2017 i Finjasjön.

- Sommarmedelvärdet för siktdjupet 2017 blev endast 1,28 m – en kraftig försämring från 1,61 m 2016 och 1,93 m 2015 trots att sommaren 2017 var förhållandevis kall ([Figur 6](#)).

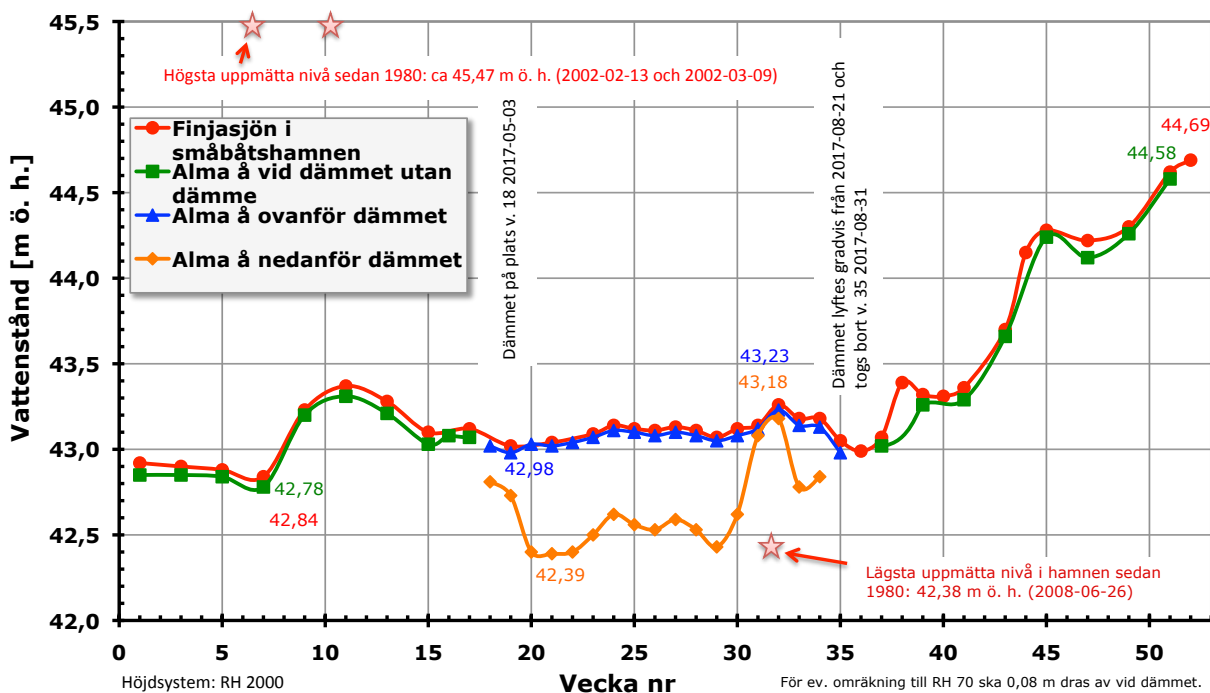
Figur 9. Vattenstånd ovanför och nedanför dämmet jämfört med sjöns vattenstånd vid Tormestorps småbåtshamn, 2017.

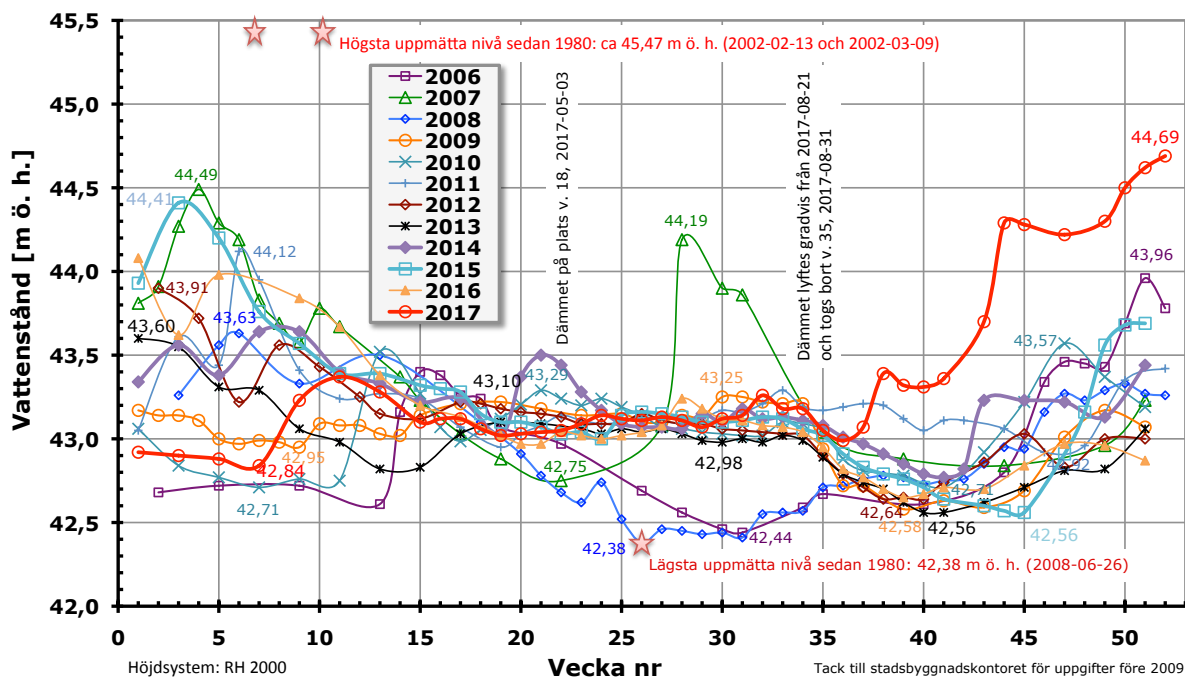
Figur 10. Finjasjöns vattenstånd vid gångbron i Torrestorps båthamn, 2006–2017. Dämme sommarsäsongen fr.o.m. 2009.

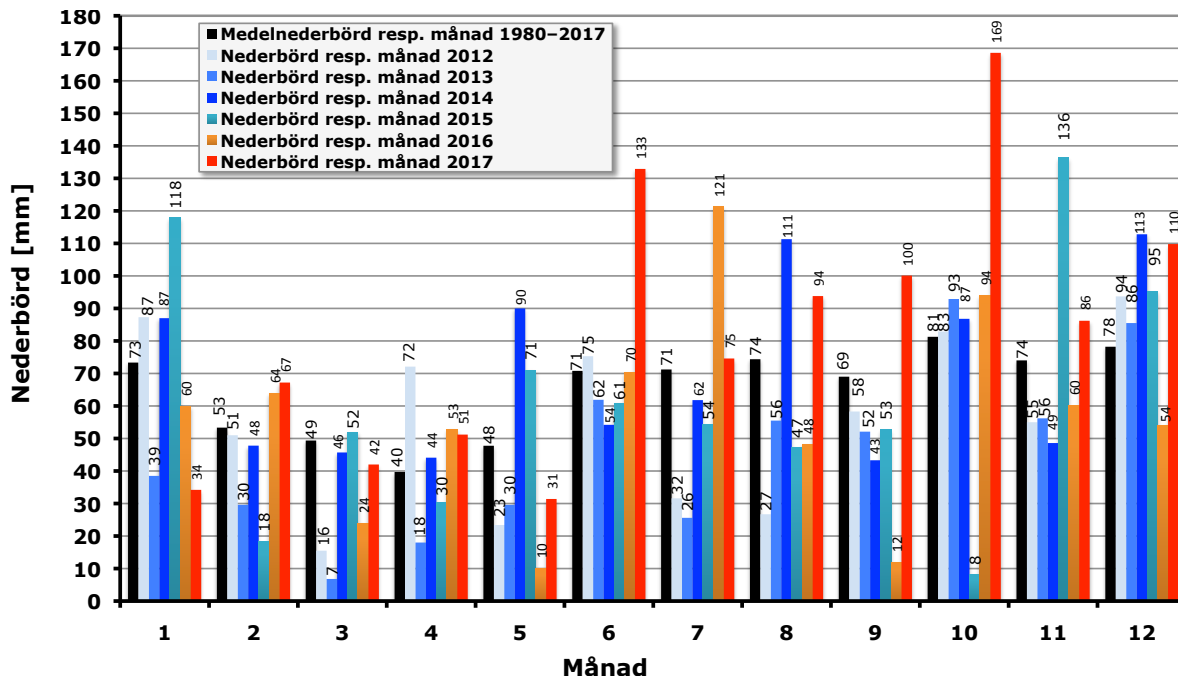
Figur 11. Nederbörd månadsvis 2012–2017 samt medelnederbörden resp. månad 1980–2017. I oktober kom det mer än dubbelt mot normal nederbörd. Även juni och september var ovanligt nederbördsrika.

- Hösten var ovanligt regnig (Figur 11) vilket gjorde att vattenståndet inte sjönk ca 0,6 m som brukligt efter att dämnet avlägsnats. Vattennivån ökade sedan kraftigt fram till årsskiftet då vattnet stod flera decimeter upp på Tormestorps båtklubbs yttervägg! (Översvämningen höll sig dock ca 0,78 m lägre än under rekordet 2002.) Årsnederbörden landade på rekordhög 992 mm – exakt samma som 2007 – då sommaren bjöd på kraftiga regn (Figur 12).

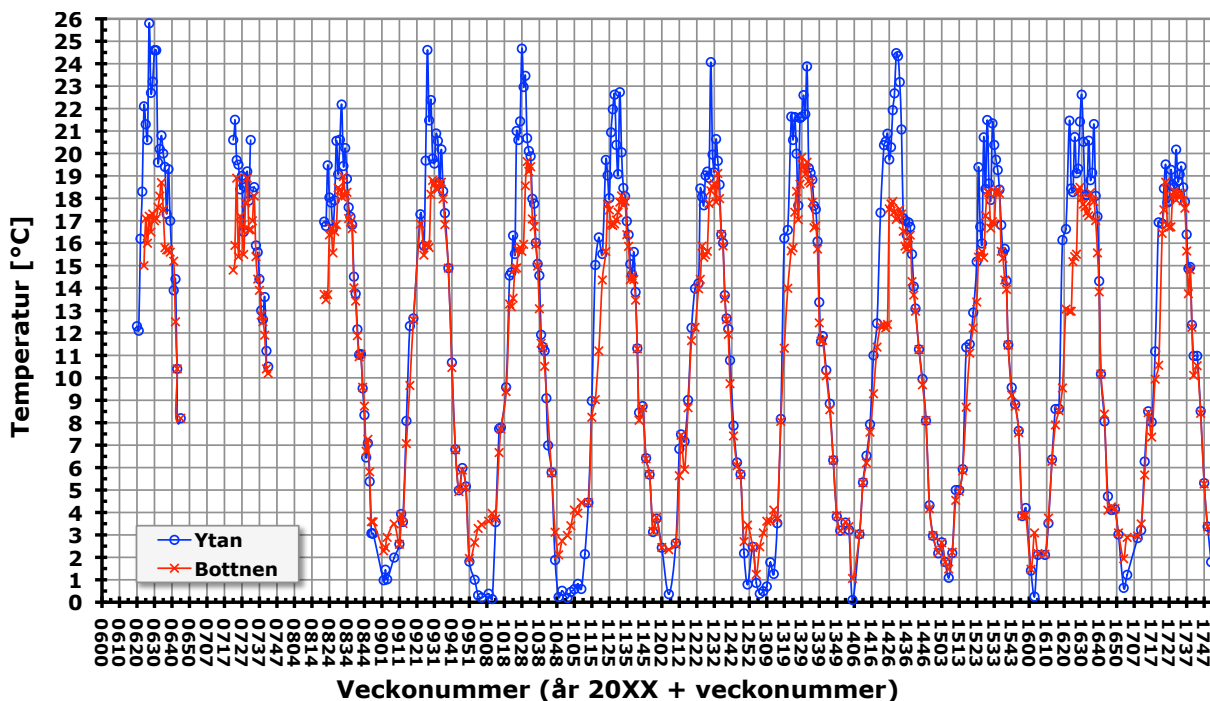
Det förhållandevis kalla ytvattnet och varma bottenvattnet tyder på att sommaren var blåsig och att vattnet blandades om ovanligt mycket. Det var bara vecka 21 som det var en rejäl skiktning med nästan 7 graders temperaturskillnad.

Figur 14. Temperatur, ytan och botten, 2006–2017.

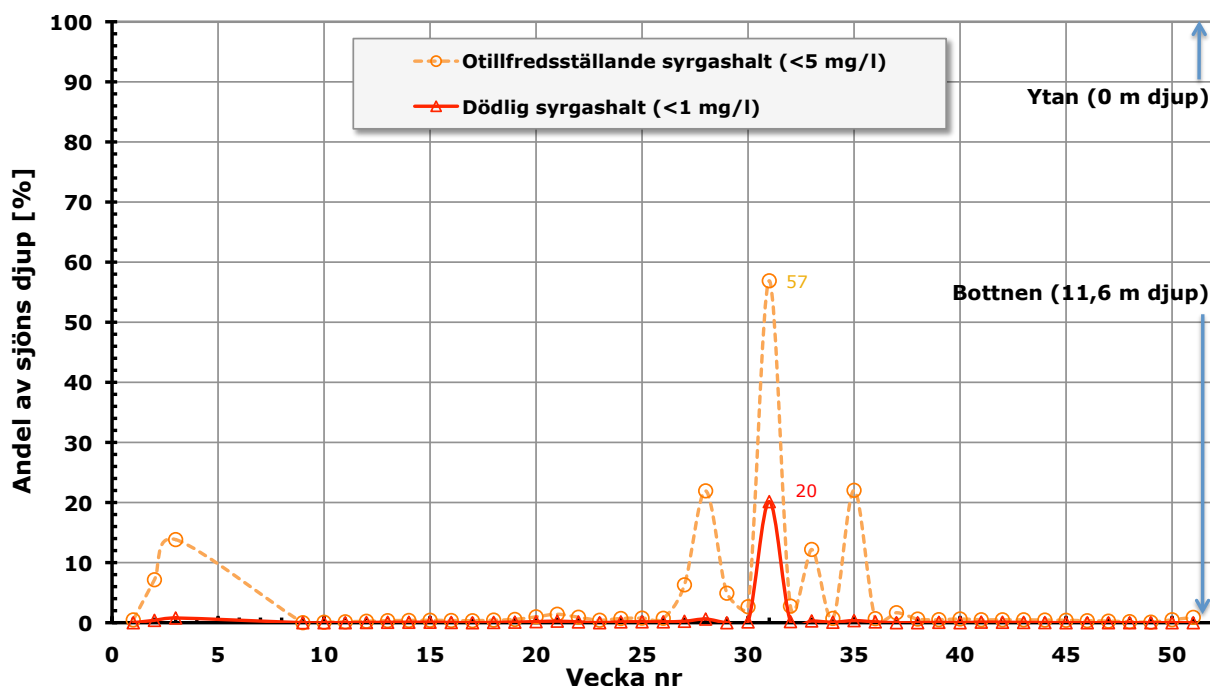
Figur 15. Andel av sjöns djup vid P0 (Djuphålan) som hade låg syrgashalt i vattnet 2017.

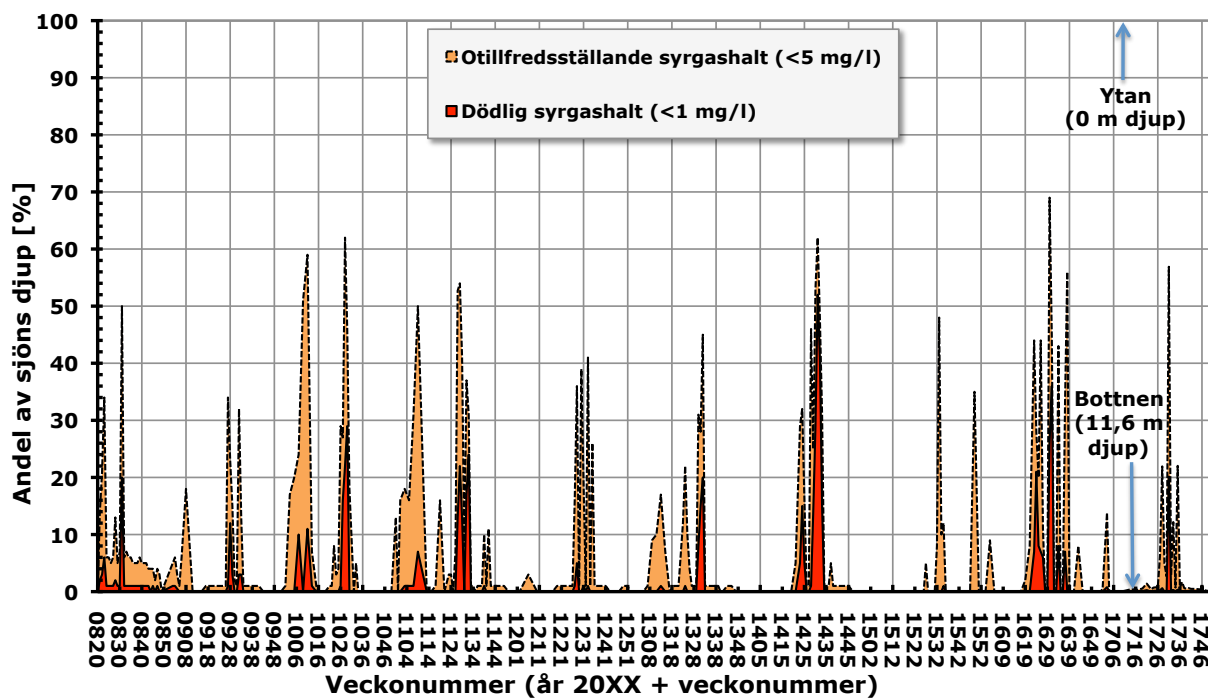
Figur 16. Motsvarande diagram som föregående men 2008–2017 för jämförelse.

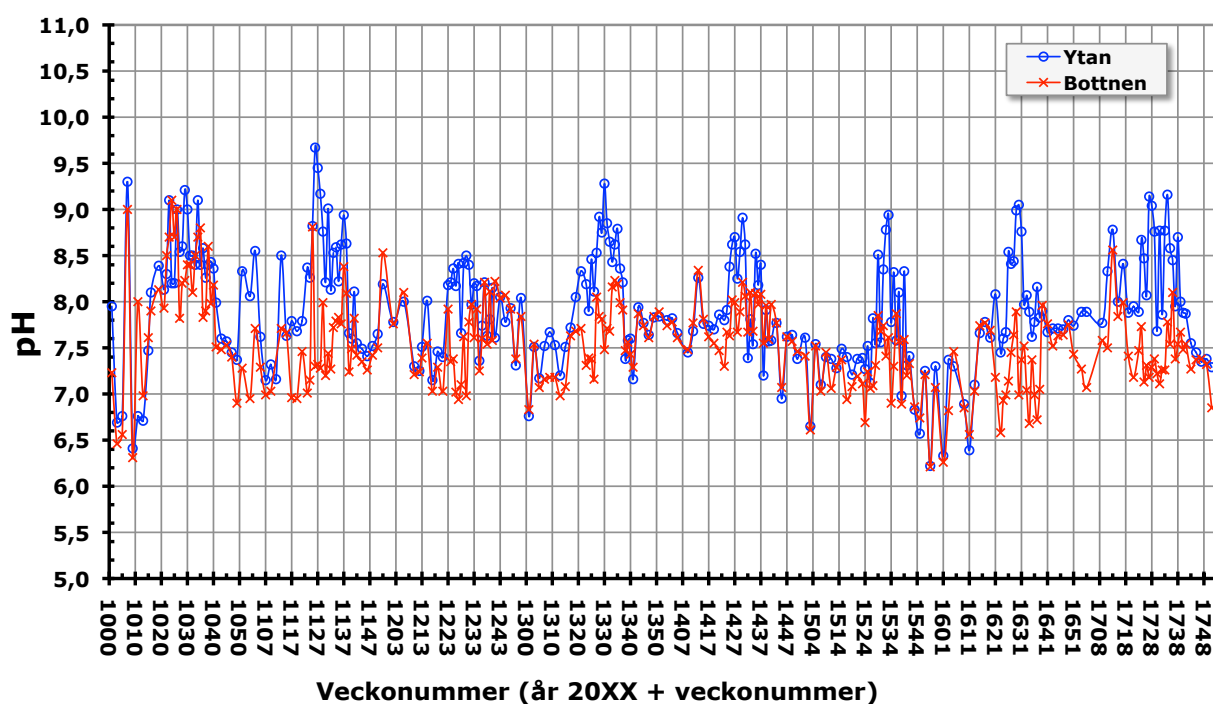
Diagrammet i [Figur 18](#) visar pH vid Djuphålan från 2010 till 2017. Som framgår av diagrammet sker det stora fluktuationer inom ett och samma år men inte mellan de olika åren. De flesta av åren finns det påtagliga skillnader mellan ytvärdena och bottenvärdena. Detta beror på att pH ökar under sommaren på grund av fotosyntesen.

Figur 18. pH, ytan och botten, 2010–2017.

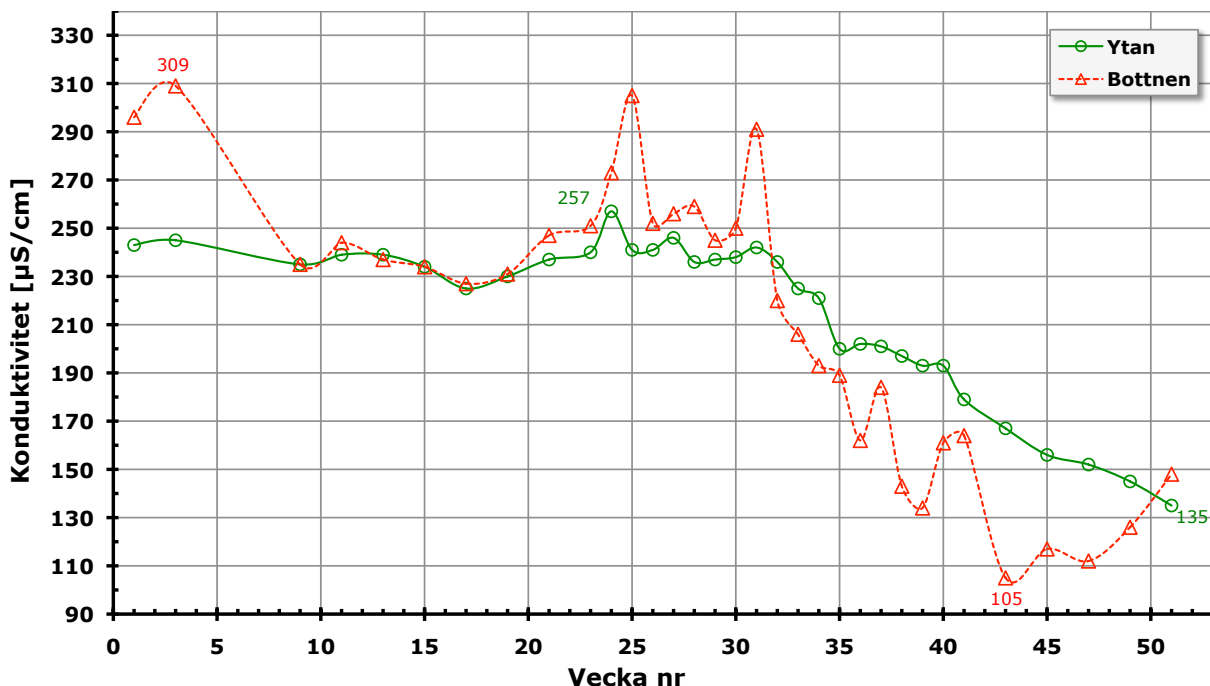
Den sjunkande konduktiviteten under året beror troligtvis på utspädning genom de stora regnmängderna under andra halvan av året.

Figur 19. Konduktivitet, ytan och botten, 2017.

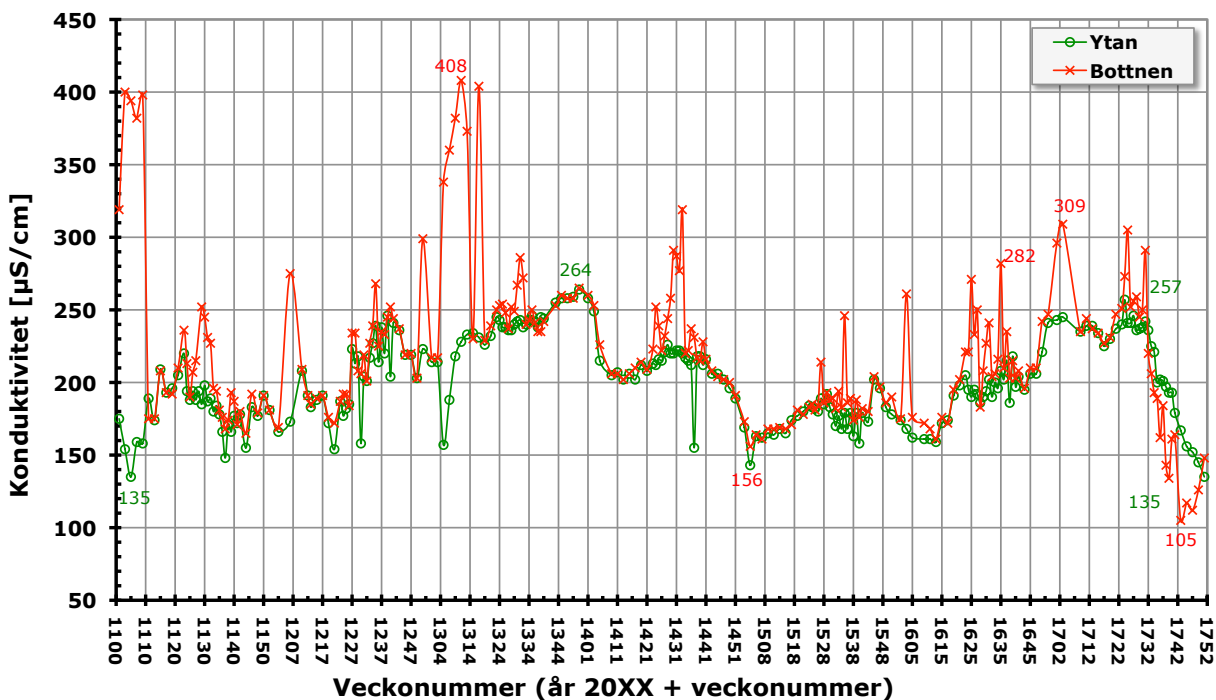
Som framgår av (Figur 20) har konduktiviteten varierat markant under ett och samma år. Det finns ingen direkt trend under perioden 2011–2017. När sjön är istäckt uppmäts generellt förhöjd konduktivitet vilket bland annat beror på att syrebrist i bottenvattnet kan orsaka att järn och fosfor läcker från sedimentet. Samma process kan även ske under sommaren.

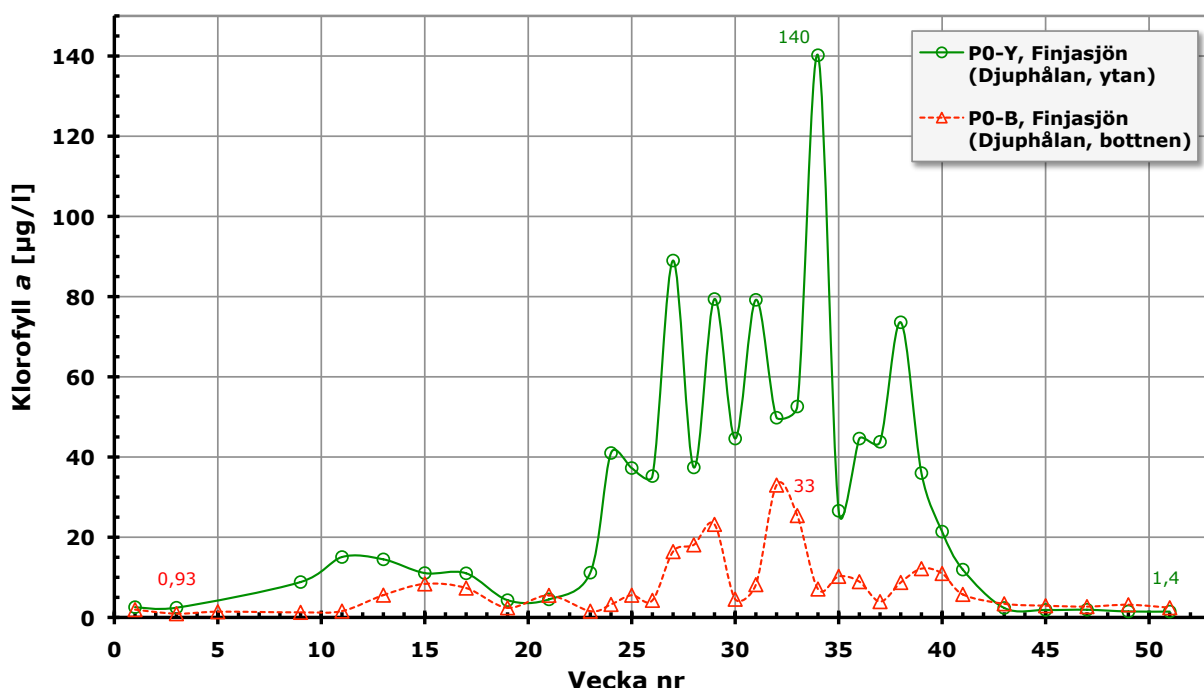
Sommarmedelvärdet för klorofyll *a*, ytvärdet, blev 56 (25) $\mu\text{g}/\text{l}$.

Figur 21. Klorofyll *a*, ytan och botten, 2017.

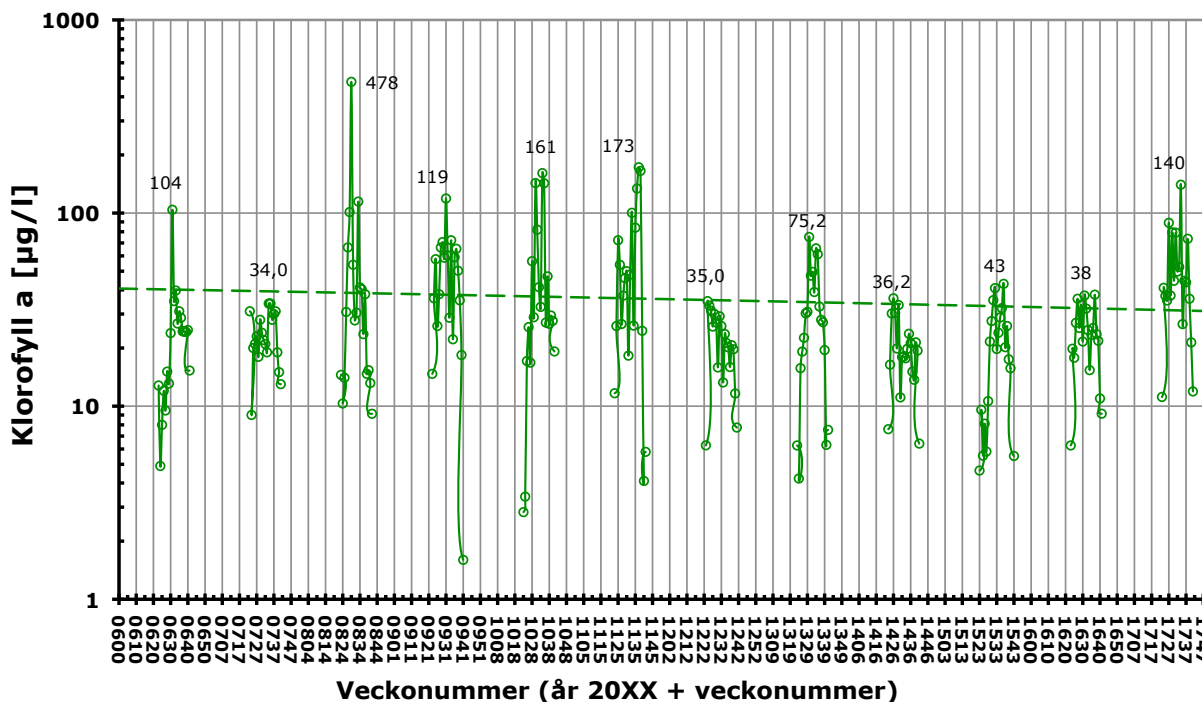
Det årliga vårdfisket som drogs igång 2010 blev startskottet för en nedåtgående positiv trend i sommarmedelvärde och maxvärde. Denna trend bröts under sommaren 2017.

Figur 22. Klorofyll *a* vid ytan över Finjasjön djuphåla, 2006–2017. OBS! Logaritmisk Y-skala.

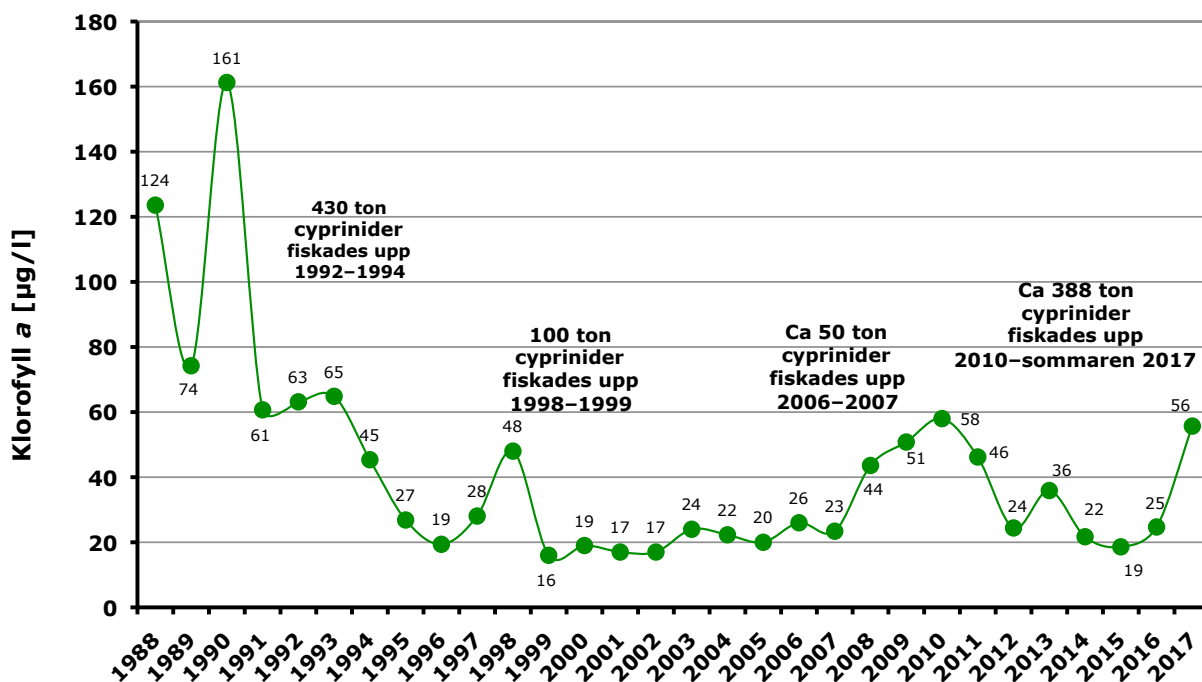
1988–1992, fem år före det första reduktionsfisket, var sommarmedelvärdet för klorofyll *a* 97 µg/l beräknat för alla fem åren.

Figur 23. Klorofyll *a* halt (sommarmedelvärden) 1988–2017.

- Totalfosforhalten under sommaren ökade från 0,042 mg/l 2016 till 0,056 mg/l 2017 ([Figur 26](#)).
- Sommarmedelvärdet för algmängden, mätt som klorofyll *a*, ökade till 56 µg/l – mer än dubbelt mot 2016 års värde på 25 µg/l ([Figur 23](#)).

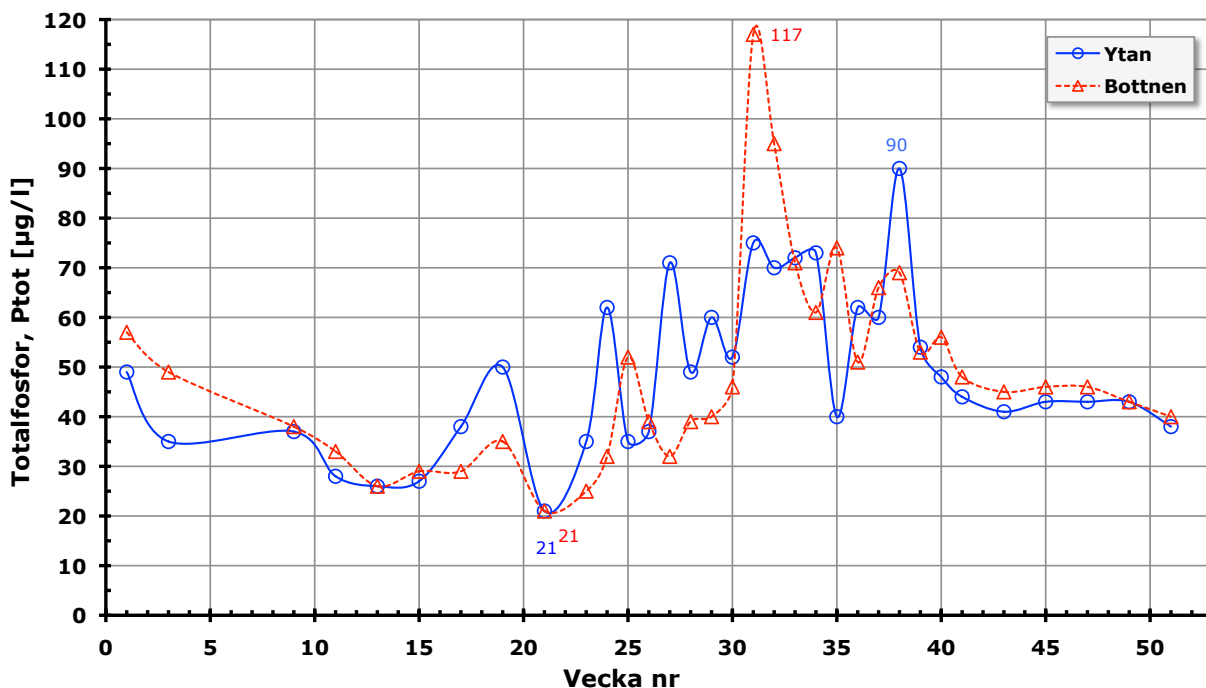
Ytvärdena av totalfosfor varierade mellan 21(24) och 90 (92) $\mu\text{g/l}$ (Figur 24). Bottenvärdena varierade mellan 21 (29) och 117 (97) $\mu\text{g/l}$. Sommarmedelvärdet blev 56 (42) $\mu\text{g/l}$ för ytvattnet och 56 (64) $\mu\text{g/l}$ för bottenvattnet.

Figur 24. Totalfosfor, ytan och botten, 2017.

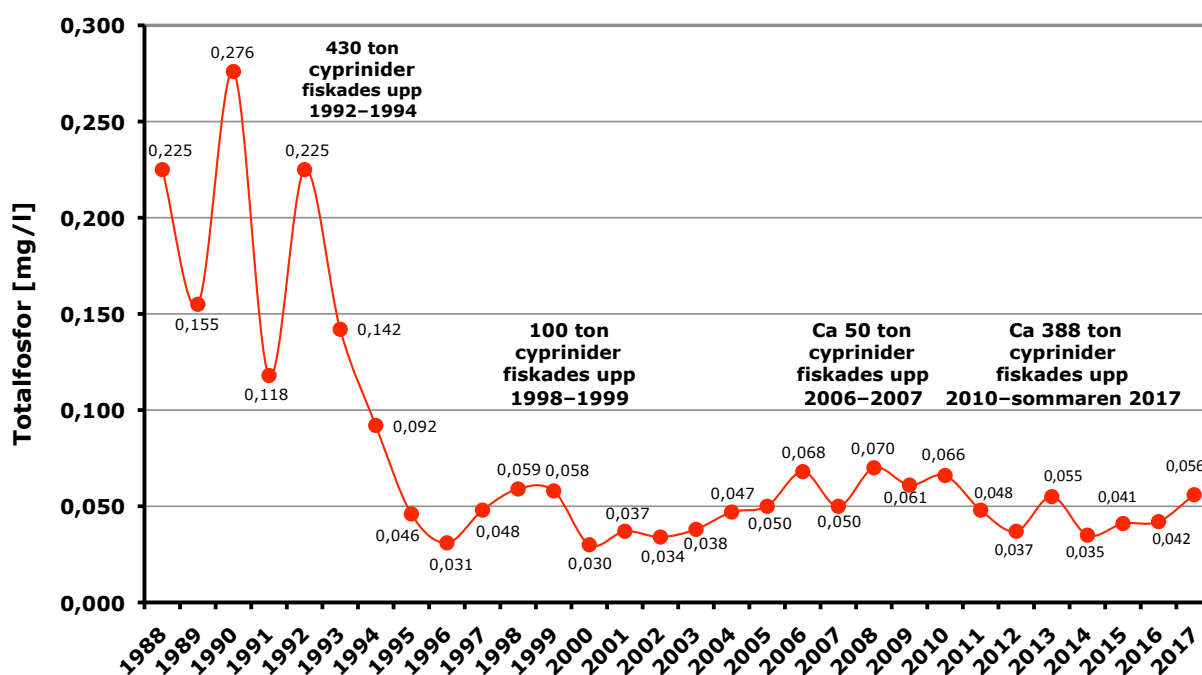
1988–1992, fem år före det första reduktionsfisket, var sommarmedelvärdet för totalfosfor 0,200 mg/l beräknat för alla fem åren. Under dessa år rådde badförbud och det förekom blomning av cyanobakterier mer eller mindre permanent från juni till november.

Figur 26. Totalfosfor vid ytan (sommarmedelvärden) 1988–2017.

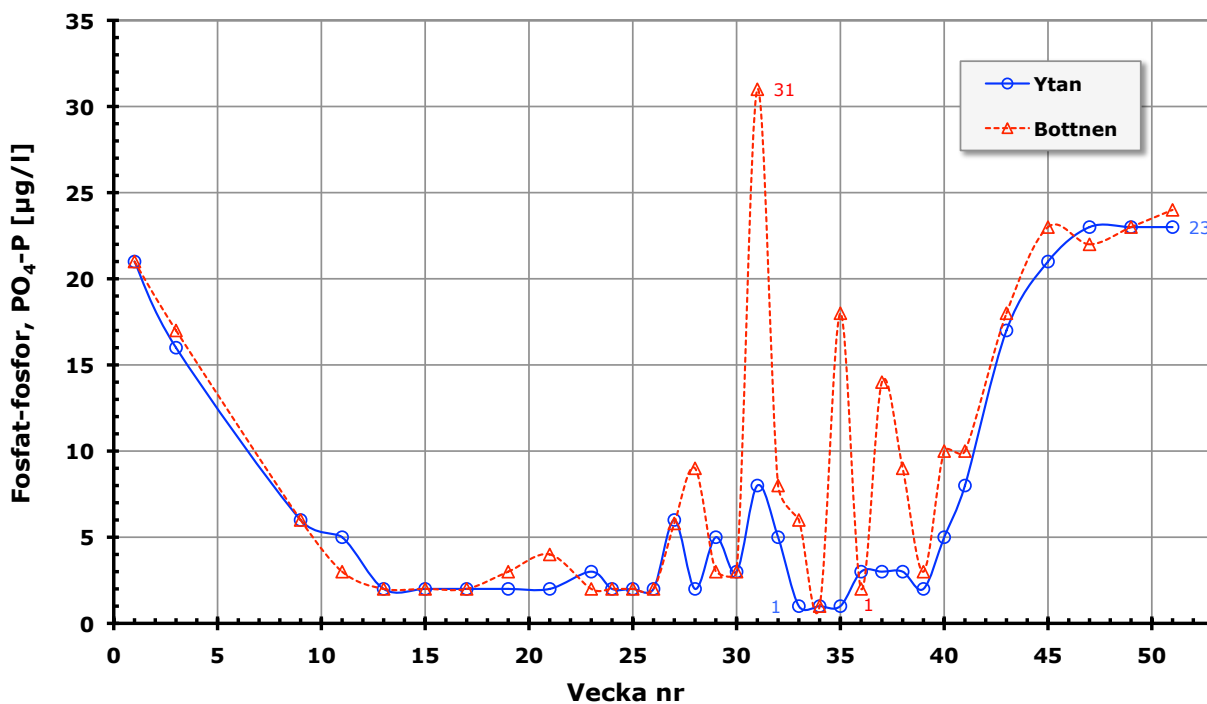
Under två perioder under 2017, i januari och oktober–december, var fosfathalterna både vid ytan och botten högre än under övriga delar av året. Under sommaren, från och med början av juli, (vecka 27) och fram till vecka 45, i november, förekom, under de flesta veckorna, en situation då fosfat var högre i bottenvattnet jämfört med ytvattnet. De förhöjda fosfathalterna i bottenvattnet beror på läckage från sedimentet.

Figur 27. Fosfatfosfor, ytan och botten, 2017.

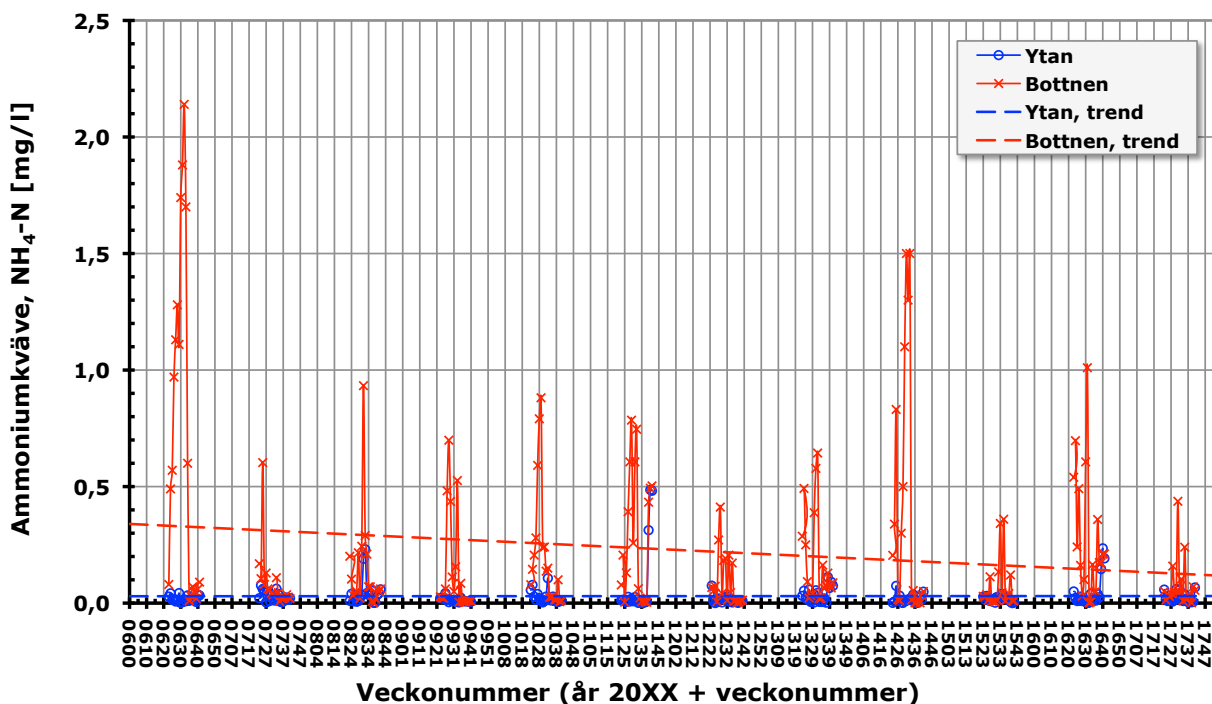
Figur 34. Ammoniumkväve, ytan och botten, 2006–2017.

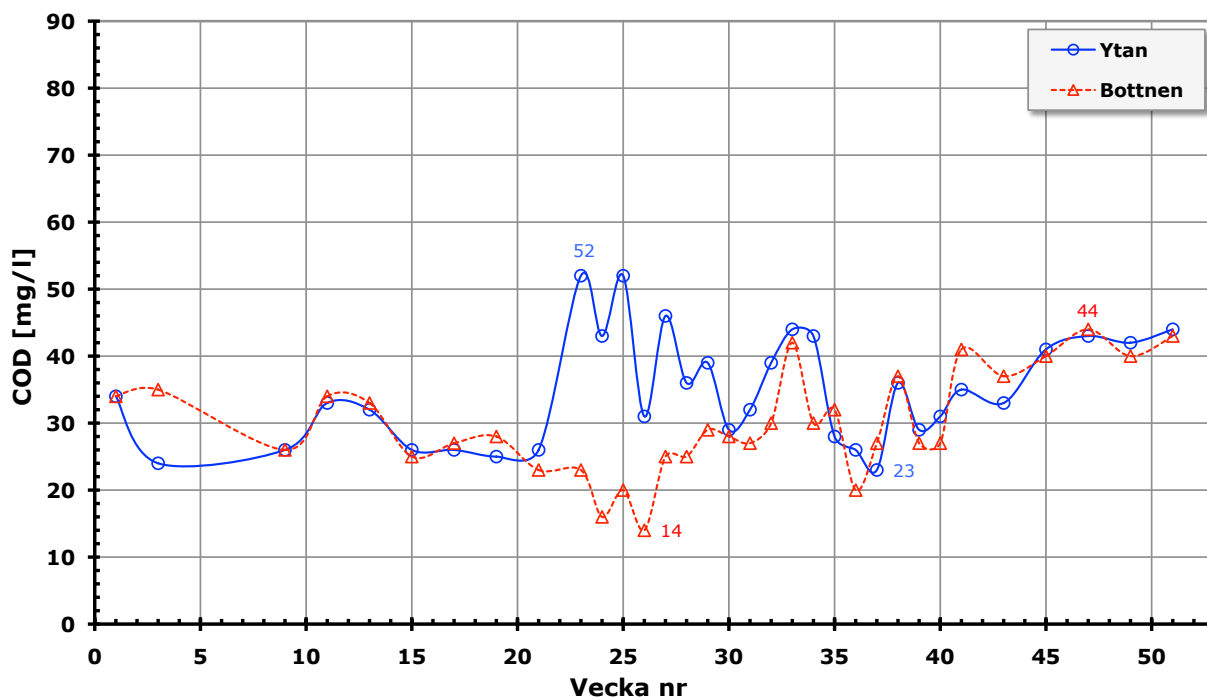
Figur 35. Kemisk syreförbrukning, COD, ytan och botten, 2017.

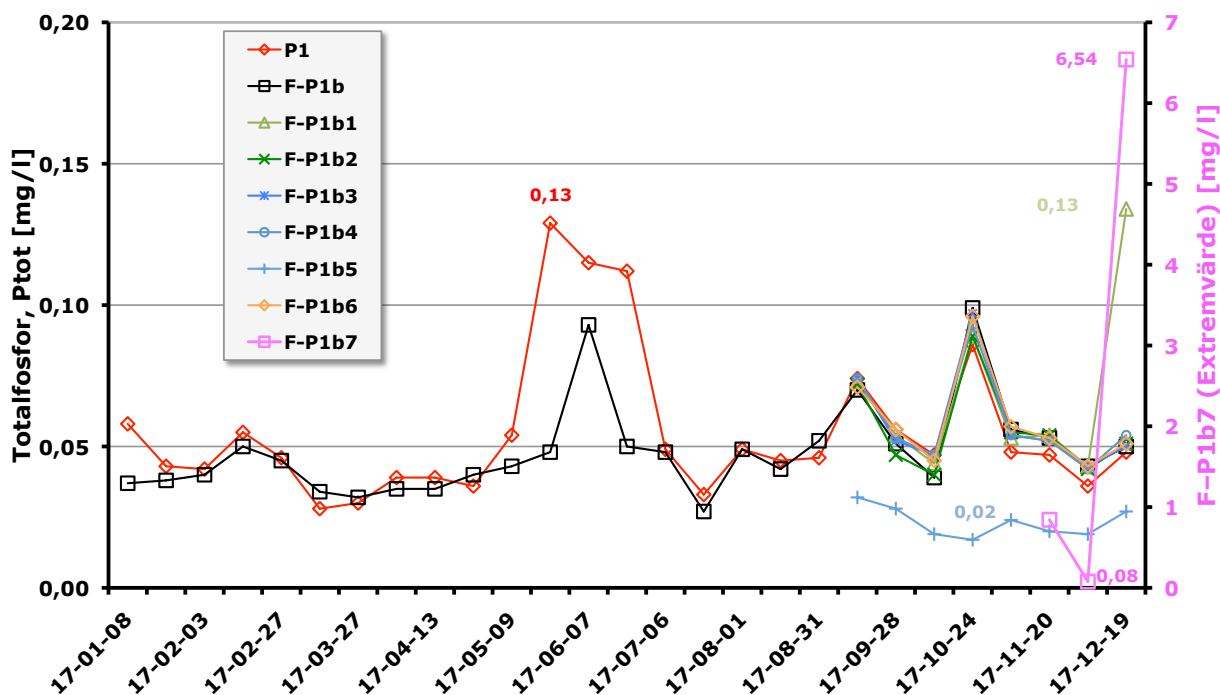
Figur 45. Totalfosfor i Tormestorpsån, 2017. På grund av extremvärden så presenteras P1b7 med egen skala (lila).

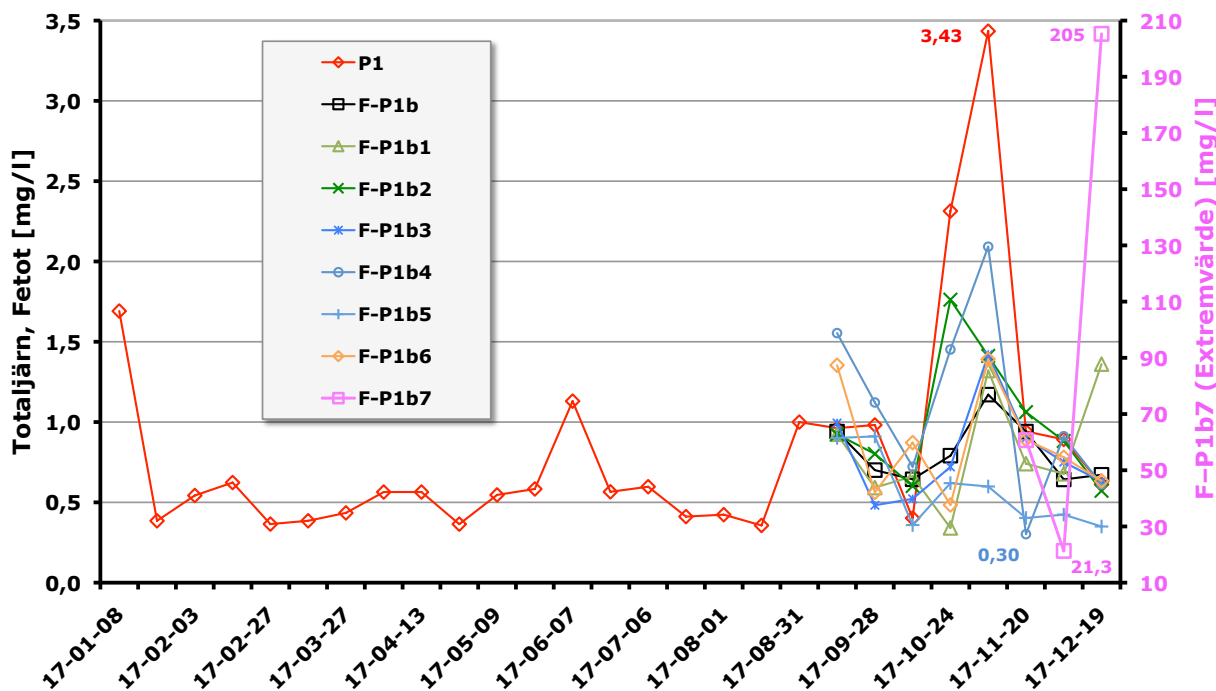
Figur 47 Totaljärn i Tormestorpsån, 2017. På grund av extremvärden så presenteras P1b7 med egen skala (lila).

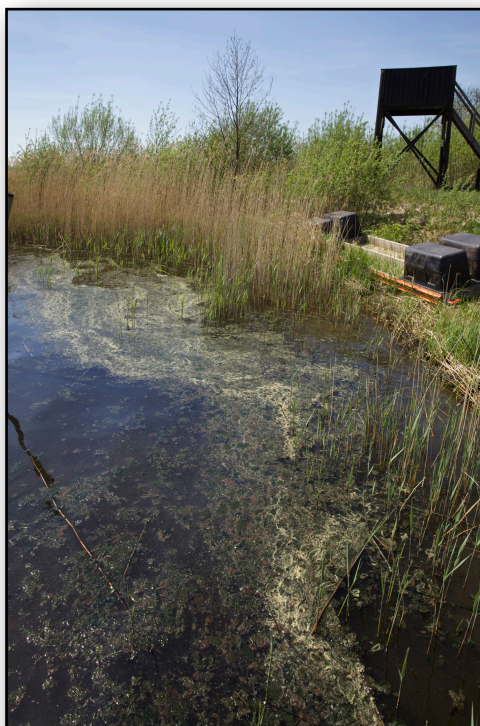
Figur 55. Nedanför fågeltornet i Finja förekom mörka klumpar på vattenytan 2017-05-18. Foto: Johan Forssblad.

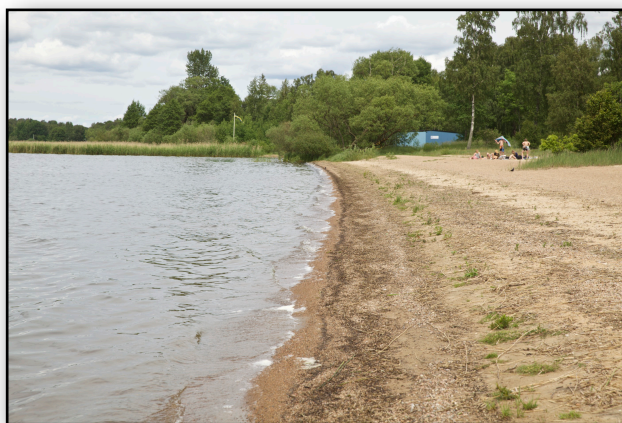
Figur 56. Vid Björkviken 2017-06-15 syntes inga alger men vattnet hade en grön färgton.

En vecka senare, 15 juni, var siktdjupet dramatiskt lägre jämfört med veckan innan och endast 1,39 m uppmättes. Vid Djuphålan och vid fiskehamnen fanns ymnigt med små grönvita prickar i vattnet. Det förekom inga yttäckande alger utan alger var mer jämnt fördelade i vattenmassan. Vid Björkviken, där det rådde pålandsvind, syntes inga alger men vattnet hade en grön ton (Figur 56). Inte heller vid dämnet syntes några alger.

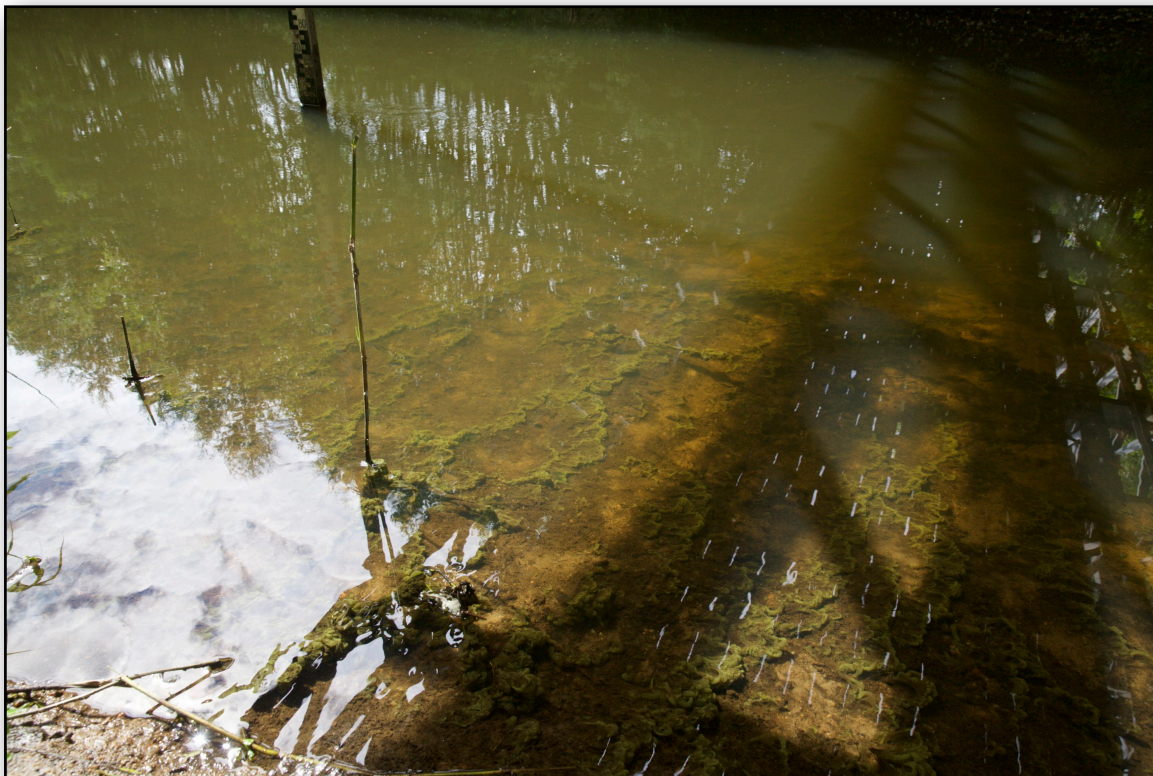
Figur 57. På Almaåns botten, vid pegeln nedströms dämnet, syntes 2017-06-22 valkar av slemmig påväxt som mikroskopoperades och bestod bland annat av blågrönalgen *Oscillatoria limosa*. Foto: Johan Forssblad.

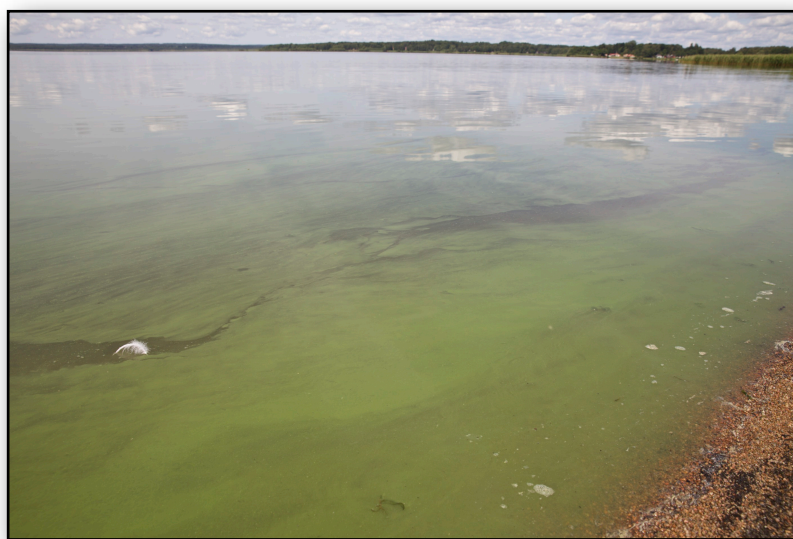
Figur 58. Björkviken 2017-07-06. Algbloomingen hade tagit ordentlig fart. Foto: Johan Forssblad.

Ett siktdjup på endast 0,72 m uppmättes 6 juli och vid Djuphålan fanns tusentals algnålar per liter vatten i de översta fem metrarna. Vid fiskehamnen, Guldkusten och vid Björkviken förekom heltäckande ytlig algblooming (Figur 58). Vid Skyrup var strandområdena delvis täckta med algstråk. Vid Mjölkalånga fanns inga ytliga alger men vattnet var lätt grönfärgat. Vid dämnet var däremot vattnet kraftigt grönfärgat. De slemmiga algerna vid fiskvägen förekom fortfarande.

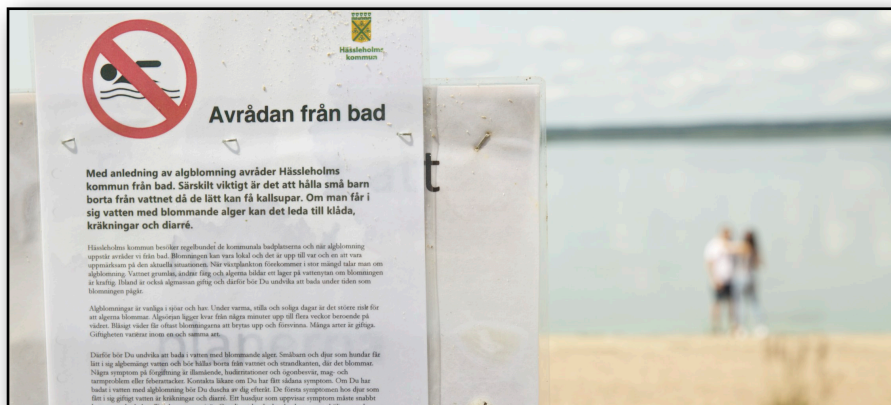
Figur 59. Skyltar om "Avrådan från bad" hade kommit på plats. Foto: Johan Forssblad, 2017-07-06.

badade trots att det satts upp skyltar om avrådan från bad vid algblomning (Figur 59). En mycket kraftig påväxt noterades på bladvassen vid fiskvägens inlopp nära dämnet.
