Limnologisk årsrapport för Finjasjön 2017

Hässleholms kommun

Rapport 2018-06-v01a (94 sidor)

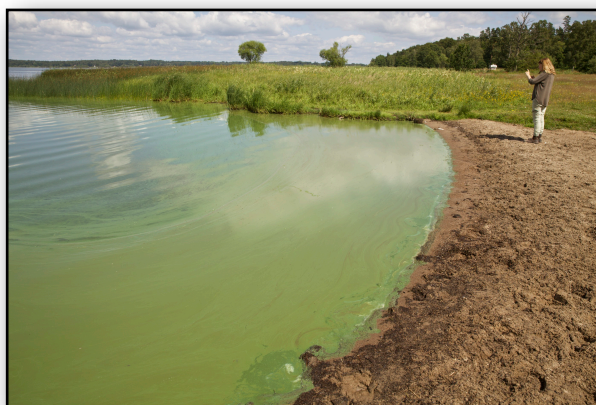
Figur 60. Hund- och hästbadet vid Guldkusten såg ut att vara täckt med grön målarfärg 2017-07-19. Foto: Johan Forssblad.

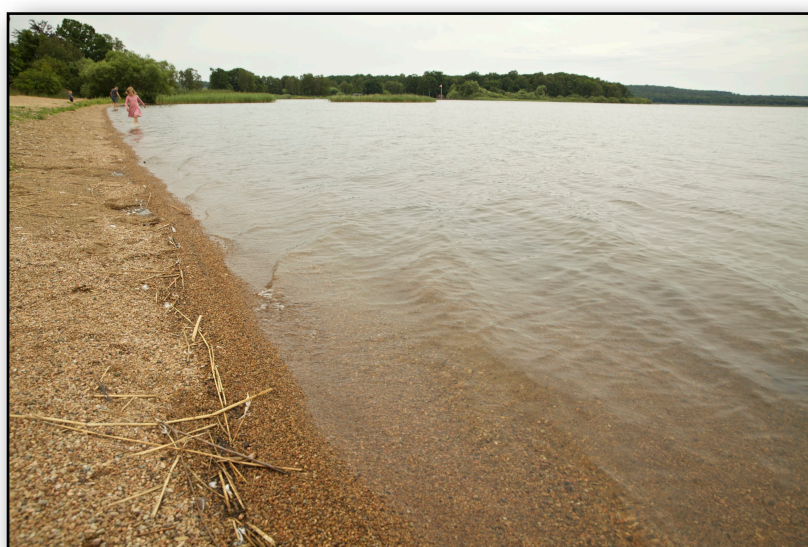
Figur 61. 2017-07-25 upplevdes vattnet badbart vid Björkviken. Vattnet hade dock en grönaktig färgton. Foto: Johan Forssblad.

Vid Djuphålan fanns ingen ytlig algblomning. Genom att studera vattnet, som hade en grönbrun ton, kunde man dock skönja tusentals partiklar i sandkornsstorlek per liter. De största partiklarna var i storleken skäggstubbe. Vid Björkviken var vattnet klart (Figur 61) trots pålandsvind och bedömdes som badbart. Vid Mjölkalånga var vattnet

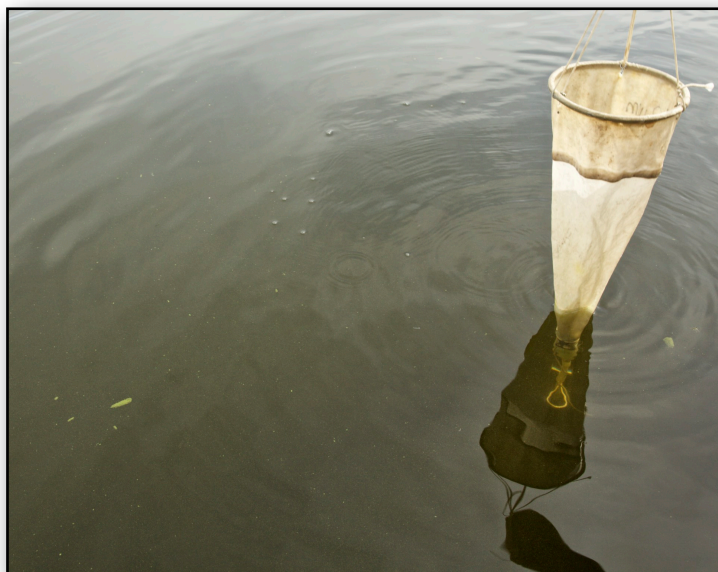
Figur 62. Spridda algspolar, liknande den på bilden nedtill vänster, flöt omkring på ytan när provtagning skedde vid Djuphålan 2017-08-01. Foto: Johan Forssblad.

1 augusti var siktdjupet 1,23 m. Vid Djuphålan fanns ymnigt med alger i sandkornsstorlek. Här och där i vattenmassan förekom alger i form av spolar, liknande en smal trådrulle (Figur 62). Detta var algformationer som vi tidigare inte hade sett i Finjasjön. Vid Guldkusten fanns ett algbälte, 1–1,5 m, närmast stranden. Vid Mjölkalånga fanns spridda algklumpar i cornflakes-storlek närmast stranden men längst ut på bryggan fanns inga synliga alger. Vid dämmet var vattnet brunfärgat men inga alger syntes. Vid Björkviken fanns ett 1 m brett algtäcke närmast stranden och längre ut spridda algflagor.

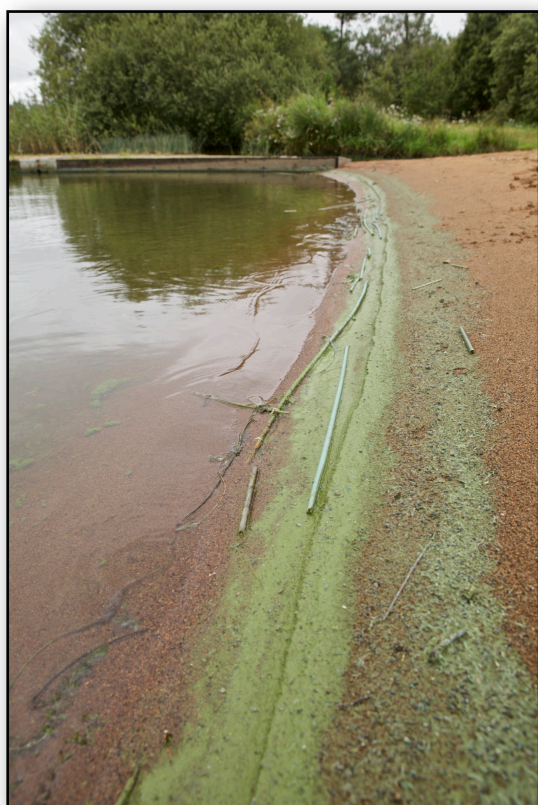
Vid Mjölkalånga hade gröna ränder avlagrats på stranden (Figur 63) och vattnet var kraftigt grönt med algflagor i varierande storlek, en del upp till 1 dm långa. En död padda¹ (Figur 64) och några döda fiskyngel syntes i algsmeten vid sjösättningsrampen.

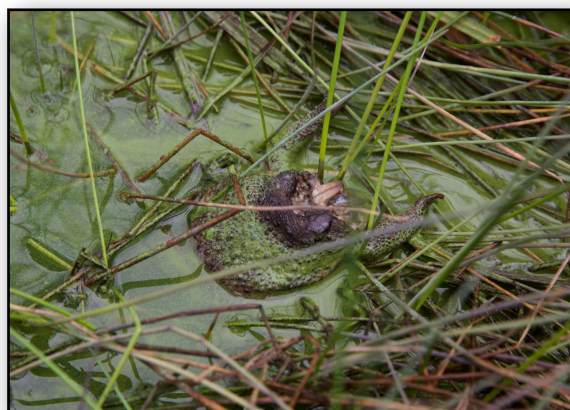
Figur 64. Vid Mjölkalånga noterades en död padda i algsörjan intill sjösättningsrampen. Foto: Johan Forssblad.

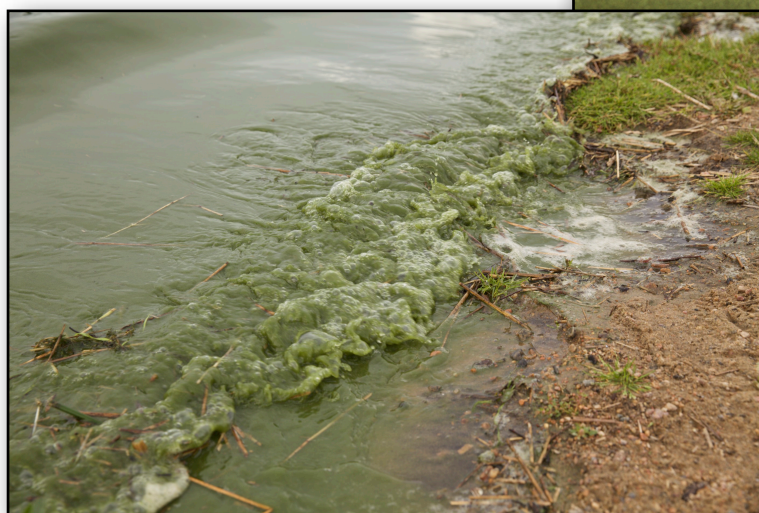
Figur 66. 2017-09-18 slog gröna vågor in på stranden i Björkviken! Detta är en av de värsta situationerna vi har observerat där! Foto: Johan Forssblad.

Vid Björkviken vällde algerna in med gröna vågor på stranden (Figur 66). I fiskehamnen var ytan täckt ungefär som att någon hade hållt ut grön målarfärg på vattenytan (Figur 1d).

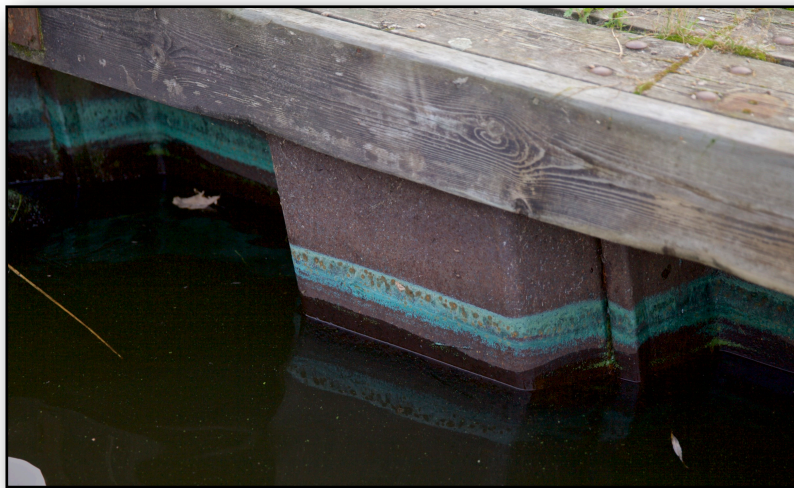
Figur 67. 2017-09-28 syntes en kraftig blågrön algrand ovanför vattenytan på kajen i fiskehamnen. Foto: Johan Forssblad.

I fiskehamnen syntes en kraftig blågrön rand fastkletad på kajens stålspont (Figur 67). Randen hade bildats vid ca 5 cm högre vattenstånd. Enstaka algflagor syntes i vattnet.

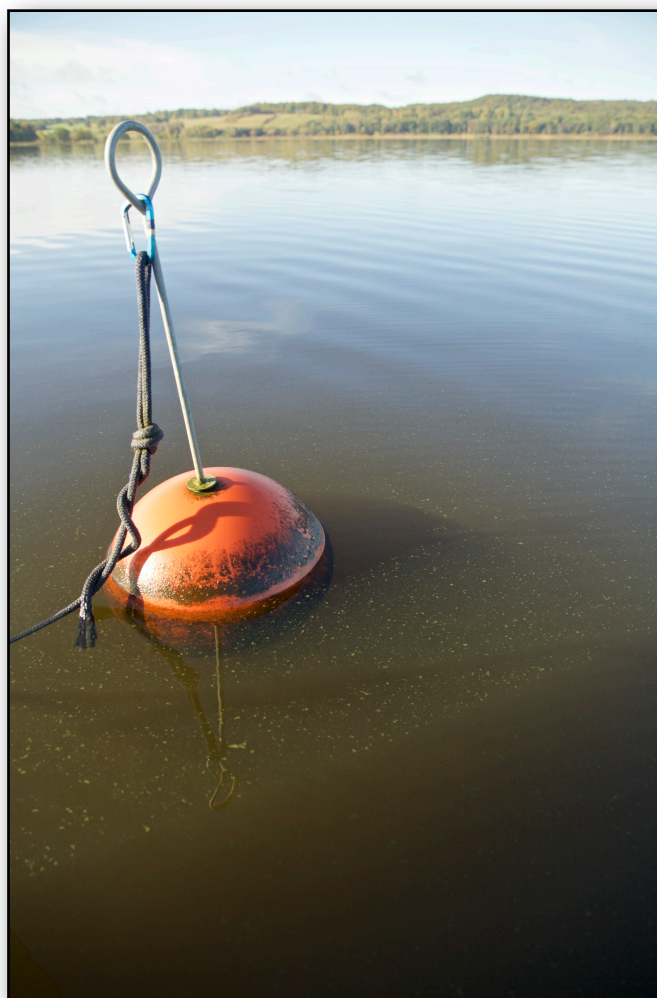
Figur 68. Vid bojen som markerar Djuphålan syntes alger 2017-10-06. Foto: Johan Forssblad.

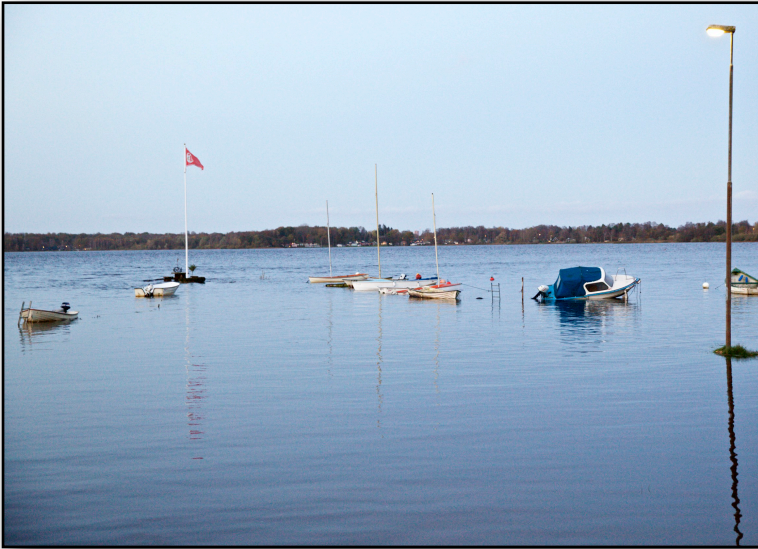
Figur 69. I slutet av oktober ökade vattenståndet plötsligt efter kraftiga regn och parkeringsplatsen (hitom båtarna) översvämmades. Åtskilliga båtar i hamnen drogs ned av sina korta förtöjningar. Båten med blått kapell sjönk, förmodligen påföljande dag. Endast rastplatsens bordsskiva sticker upp ute vid flaggstängen. Foto: Johan Forssblad, 2017-10-28.

Den mer än dubbla nederbörden mot normalt under oktober överraskade många båtägare (Figur 69).

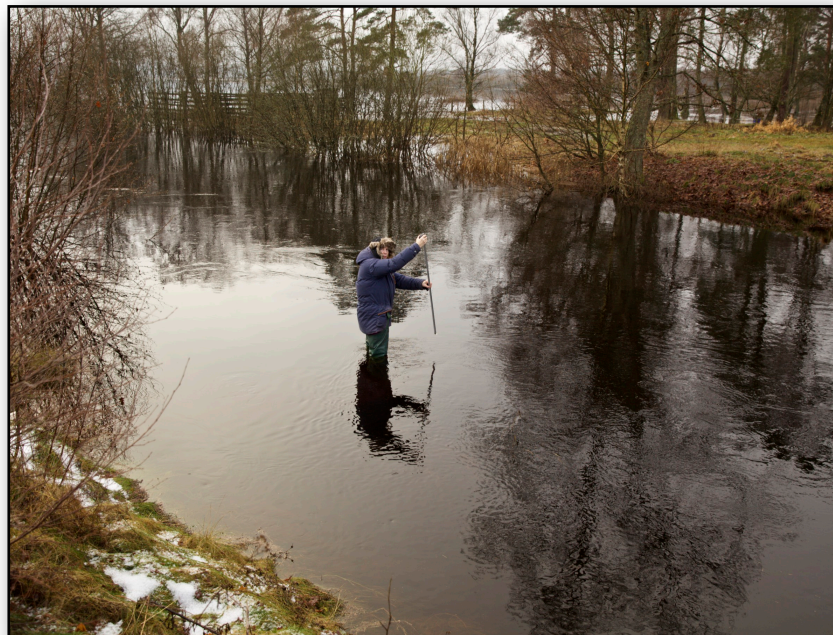
Figur 70. Heléne Annadotter står på dämmets betongplint och mäter hur mycket vatten som flyter ovanpå plinten (0,50 m) vid översvämningen 2017-12-19. Normalt är vattenståndet 1,5 m lägre. Ett snedsteg och det är över 2 m djupt ...
Foto: Johan Forssblad.

December kom att karaktäriseras av det onormalt höga vattenståndet för att vara under andra halvåret (Figur 70). Åtskilliga landytor hamnade under vatten och mycket humus och järn drogs med ut i sjön. Åkerarealer hamnade under vatten och näringsämnen läcker ut i Finjasjön, särskilt då vattnet senare drar sig tillbaka.

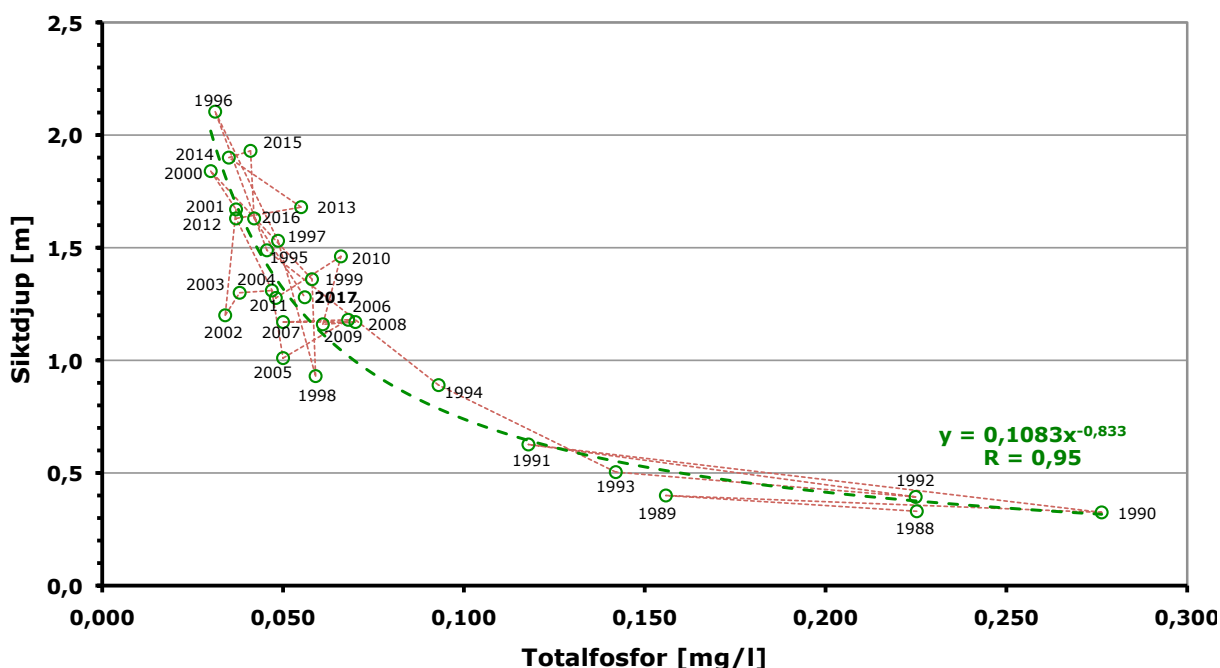
Figur 72. Siktdjupet är omvänt korrelerat mot halten av totalfosfor i ytvattnet; ju lägre fosforhalt desto högre siktdjup. Varje punkt representerar sommarmedelvärdet (vecka 23–35) av totalfosfor och siktdjupet under ett år, 1988–2017. Som synes halkade 2017 års punkt (fetstil) ned en bra bit på kurvan jämfört med 2012–2016.

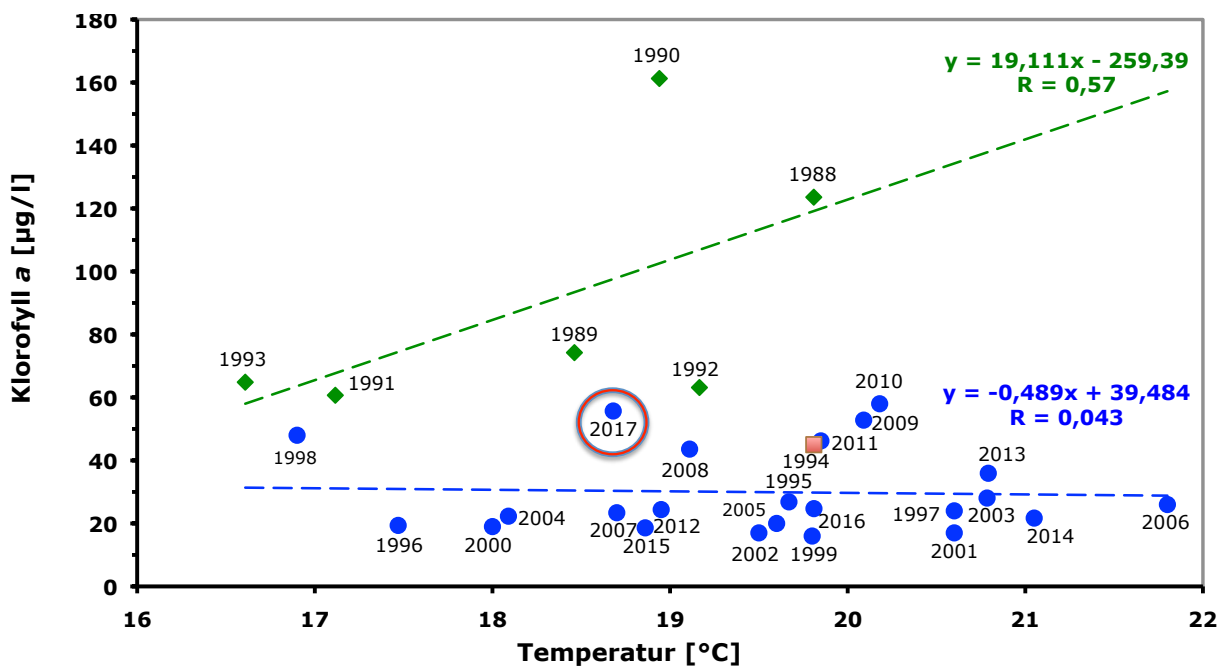
Figur 74. Sommarmedelvärden på ytvattentemperatur och klorofyllhalt, 1988–2017. Klorofyll *a* ökade med vattentemperaturen före reduktionsfisket (grönt) men inte efter (blått). Det inringade värdet (56 µg/l), representerar sommarmedelvärdet för 2017. 1994 (röd kvadrat) var ett mellanår då det första reduktionsfisket avslutades.

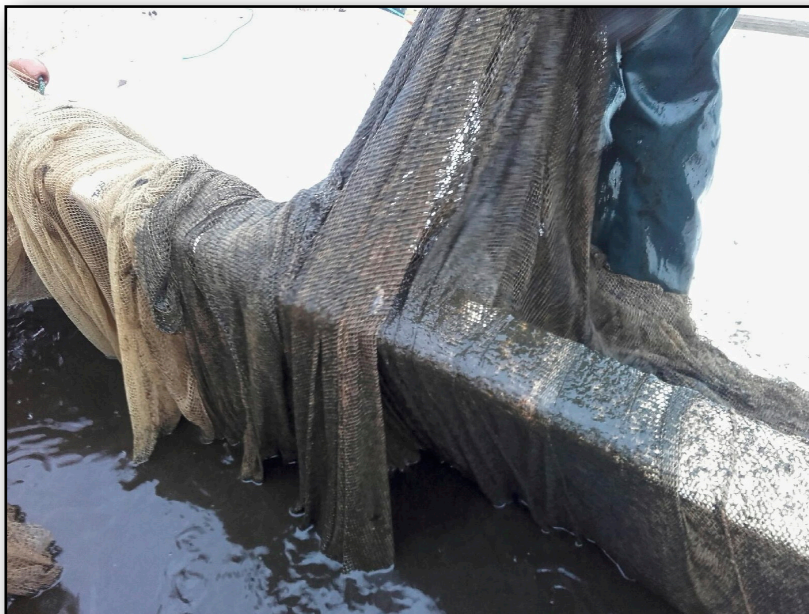
Figur 77. Det första notdraget på hösten innehöll bara en svart gegga på flera ton som var mycket tungt att bärga! Foto: Mats Bengtsson, 2017-10-15.

Värt att notera var att det första notdraget var mycket tungt att bärga och fyra man, utöver de två motordrivna vinscharna, krävdes. Fångsten visade sig bestå av en svart sörja (Figur 77) som uppskattades väga 4–5 ton! Heléne Annadotter fick ett prov för mikroskopering (Figur 87).

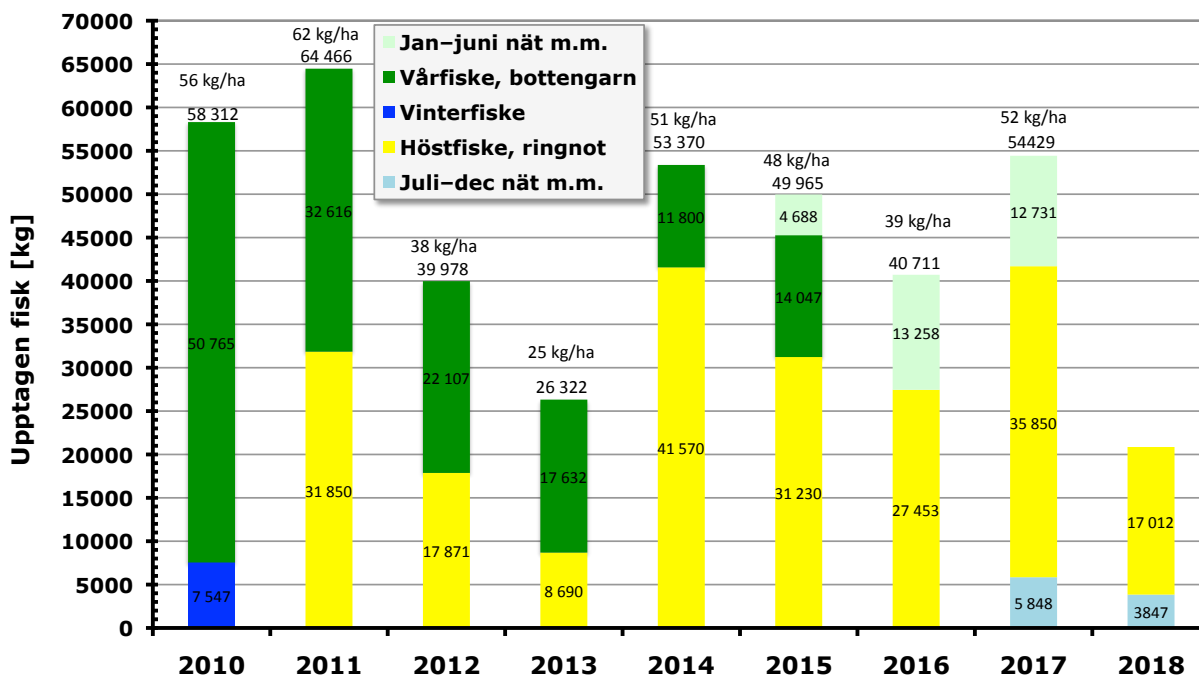
Figur 78. Upptagen fisk som vårdfisksats mellan olika somrar. Inför sommaren 2018 kommer fiske att tillkomma under första halvåret.

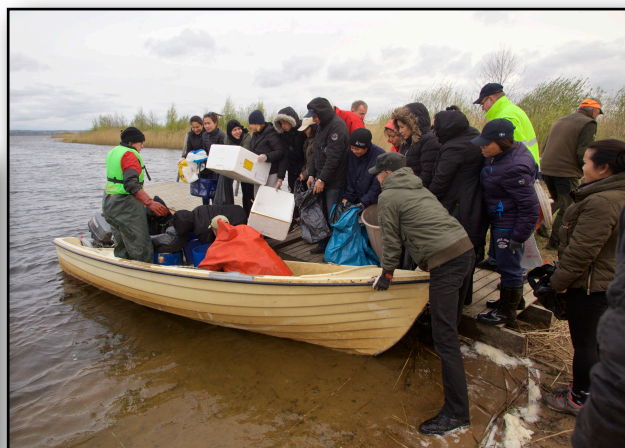
Figur 80. En del fisk som togs upp vid ringnotsfisket under oktober samlades i en kontainer och kördes till rötning för tillverkning av biogas. Foto: Johan Forssblad, 2017-10-24.

Tyvärr får vi konstatera att det inte är lika enkelt längre med avsättning för den upptagna fisken av flera anledningar och en del fisk har fått skickas för rötning till biogas, något som flera inblandade har haft som sista utväg.

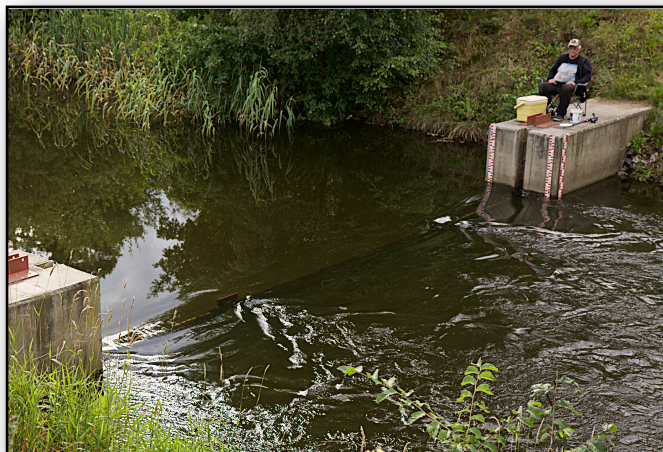
Figur 81. En fikare har det lugnt vid dämnet 2017-08-07. Vattennivån, 43,18 m ö.h., var över beredskapsgränsen denna dag. Foto: Johan Forssblad.

Under vecka 32 uppmättes årets högsta vattenstånd med dämnet på plats – 43,23 m ö. h. – över beredskapsgränsen¹ 43,18 för att vara beredd att lyfta dämnet om nivån skulle nå 43,28 vilket dock inte hände medan dämnet var på plats.

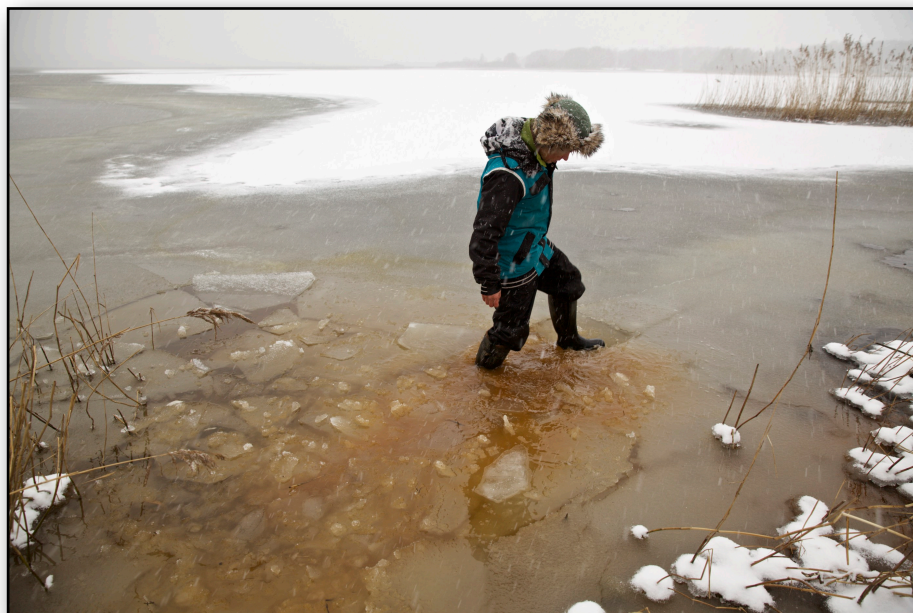
Figur 83. Beläggningen på botten slammades upp om man gick på botten och en kraftigt gulbrun eller orange färg spred sig i vattenmassan här intill den gamla avloppstuben. Råken från Maglekärrsbäcken syns i bakgrunden till vänster. Foto: Heléne Annadotter, 2017-02-08.

Om man försiktigt bröt upp isen förekom färgningen som en beläggning på botten med klart vatten ovanför. Detta färgade lager på botten stördes mycket lätt och partiklar svävade då upp i vattenmassan (Figur 1b). Om man trampade omkring kunde vattnet på vissa ställen bli mycket kraftigt orangefärgat och ogenomskinligt (Figur 83). Suspensionen (Figur 84a) sedimenterade inte omedelbart utan partiklarna svävade i vattenmassan åtminstone under några minuter. I laboratoriet fick ett prov sedimentera ca 20 timmar före fotografering (Figur 84b).

Gulfärgning kunde iakttas åtminstone 75 m ut längs råkens snöfria iskanter.

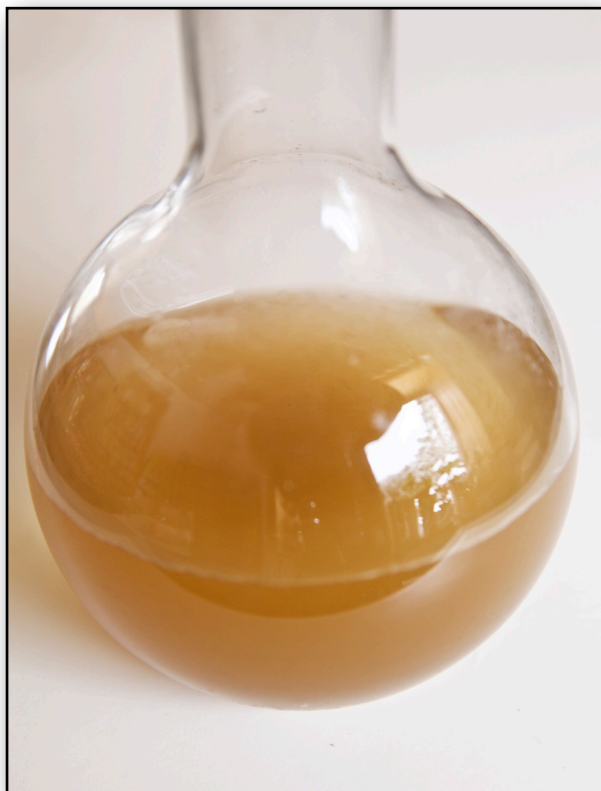
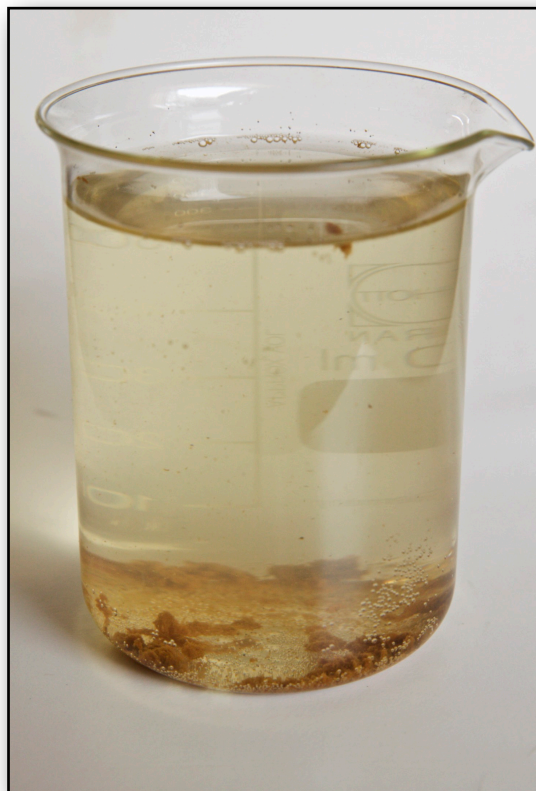
Figur 84a (vänster) och Figur 84b (höger). Vänster visar omrört vattenprov. Vattnet blir i princip ogenomskinligt när provet rörs om. Höger visar sedimenterat vattenprov efter ca 20 timmar. Foton: Johan Forssblad.

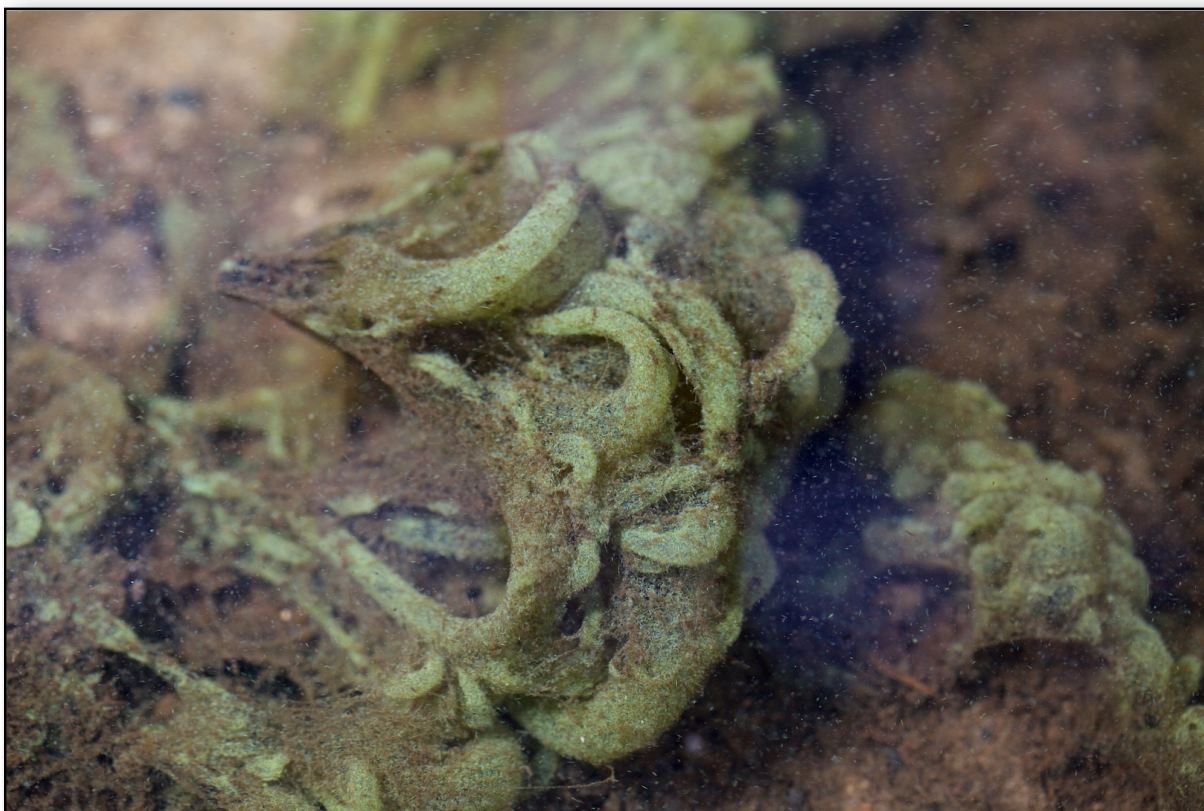
Figur 88. Närbild av de slemmiga klumparna på botten av Almaån 2017-06-22. Foto: Johan Forssblad.

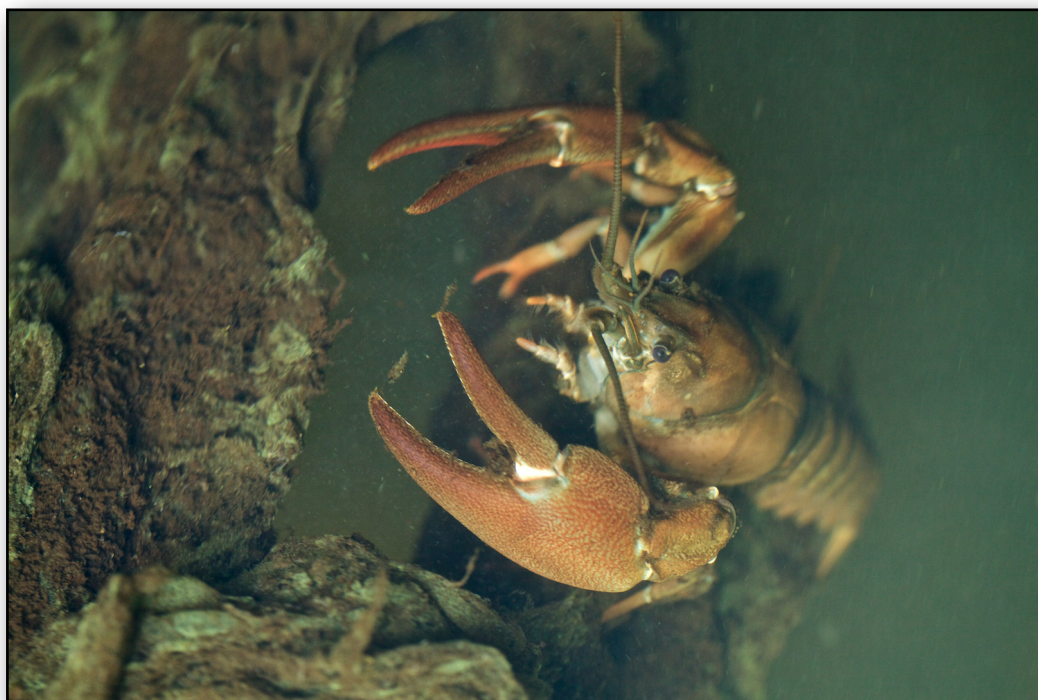
Figur 89. En signalkräfta vid ett berg av brunt fluff och *Oscillatoria limosa* som byggts på ett par kaveldunsstjälkar i Almaån. Foto: Johan Forssblad, 2017-07-19.

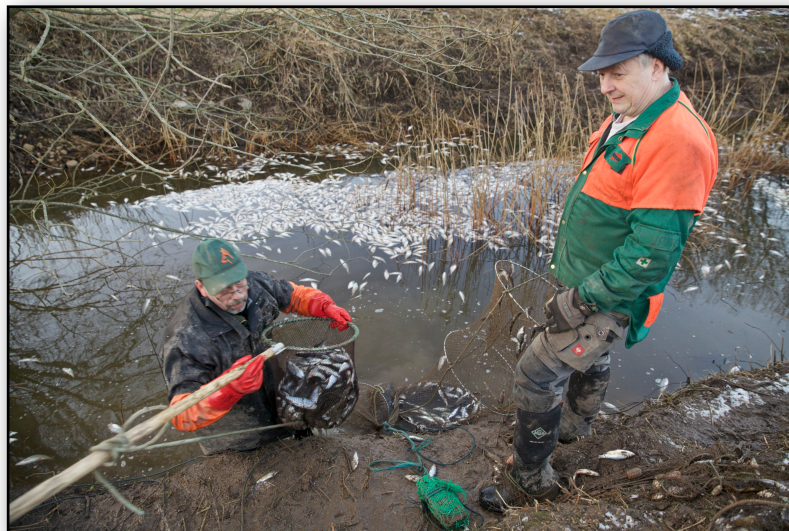
Figur 91. Mats håvar upp en omgång med levande mört. Döda mörtar ses flyta i diket i bakgrunden. Foto: Johan Forssblad, 2018-01-17.

Under december 2017–januari 2018 fångades ca 13,55 ton mört i diket (Figur 91)! Bifångsten var endast en liten mängd abborre.

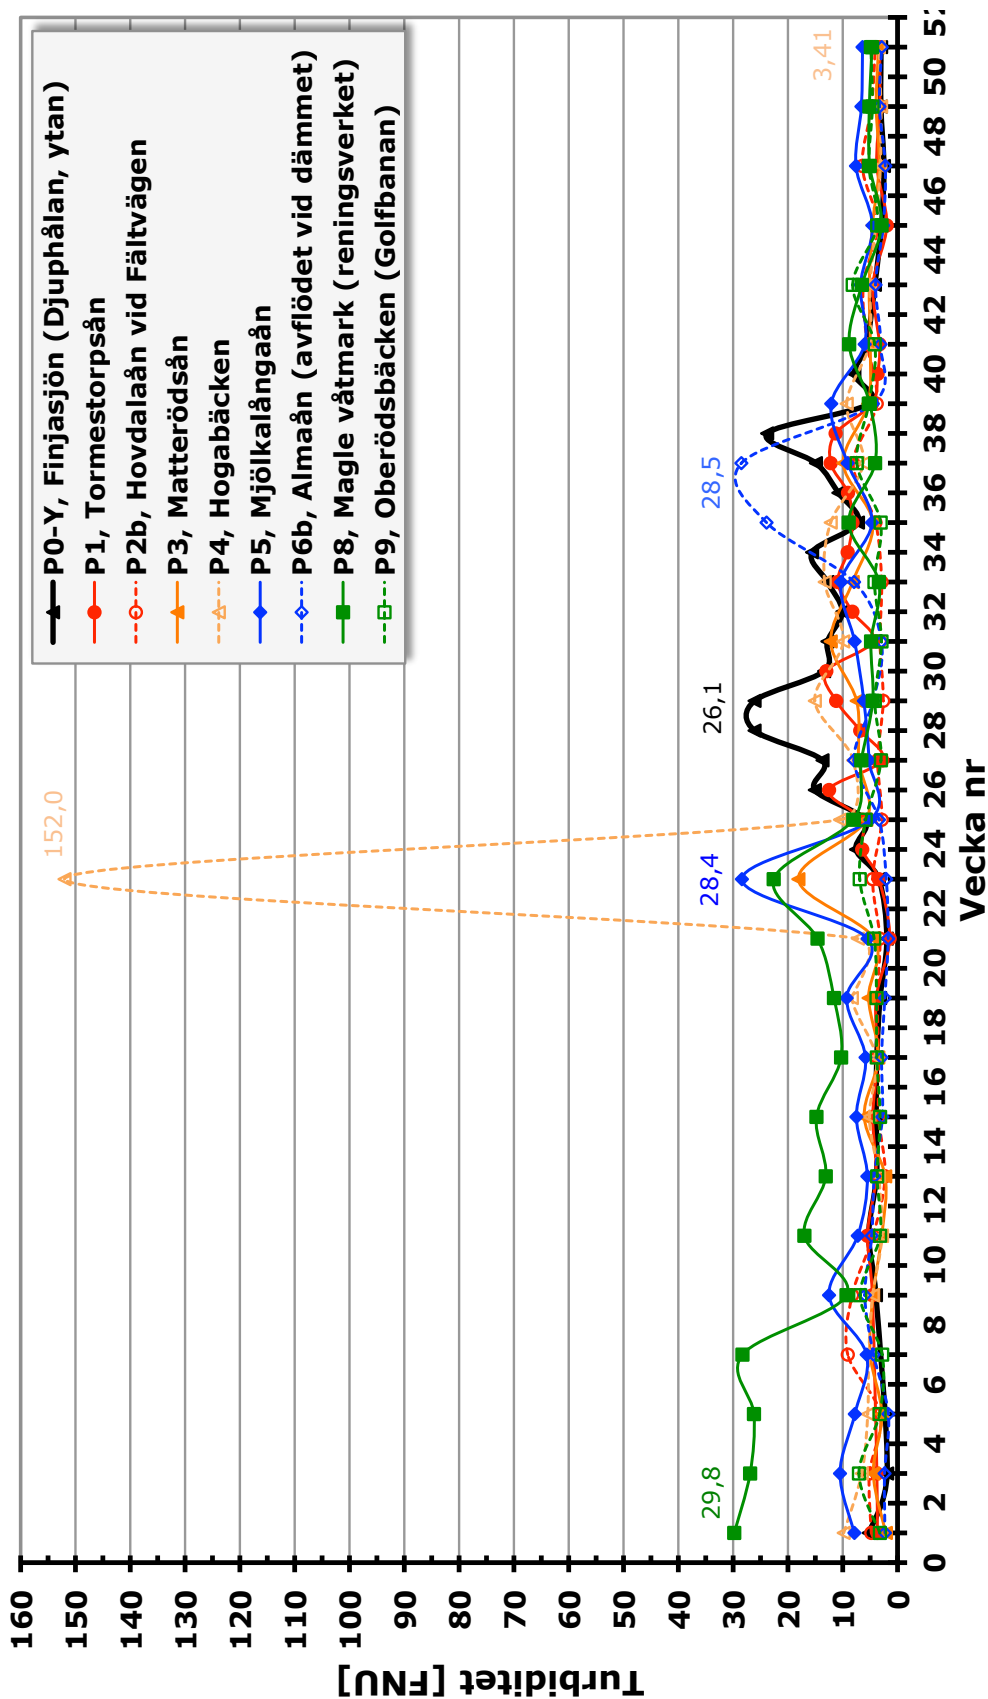
Figur B01. Turbiditet i olika tillflöden till Finjasjön jämfört med sjöns yta och avflöde 2017.

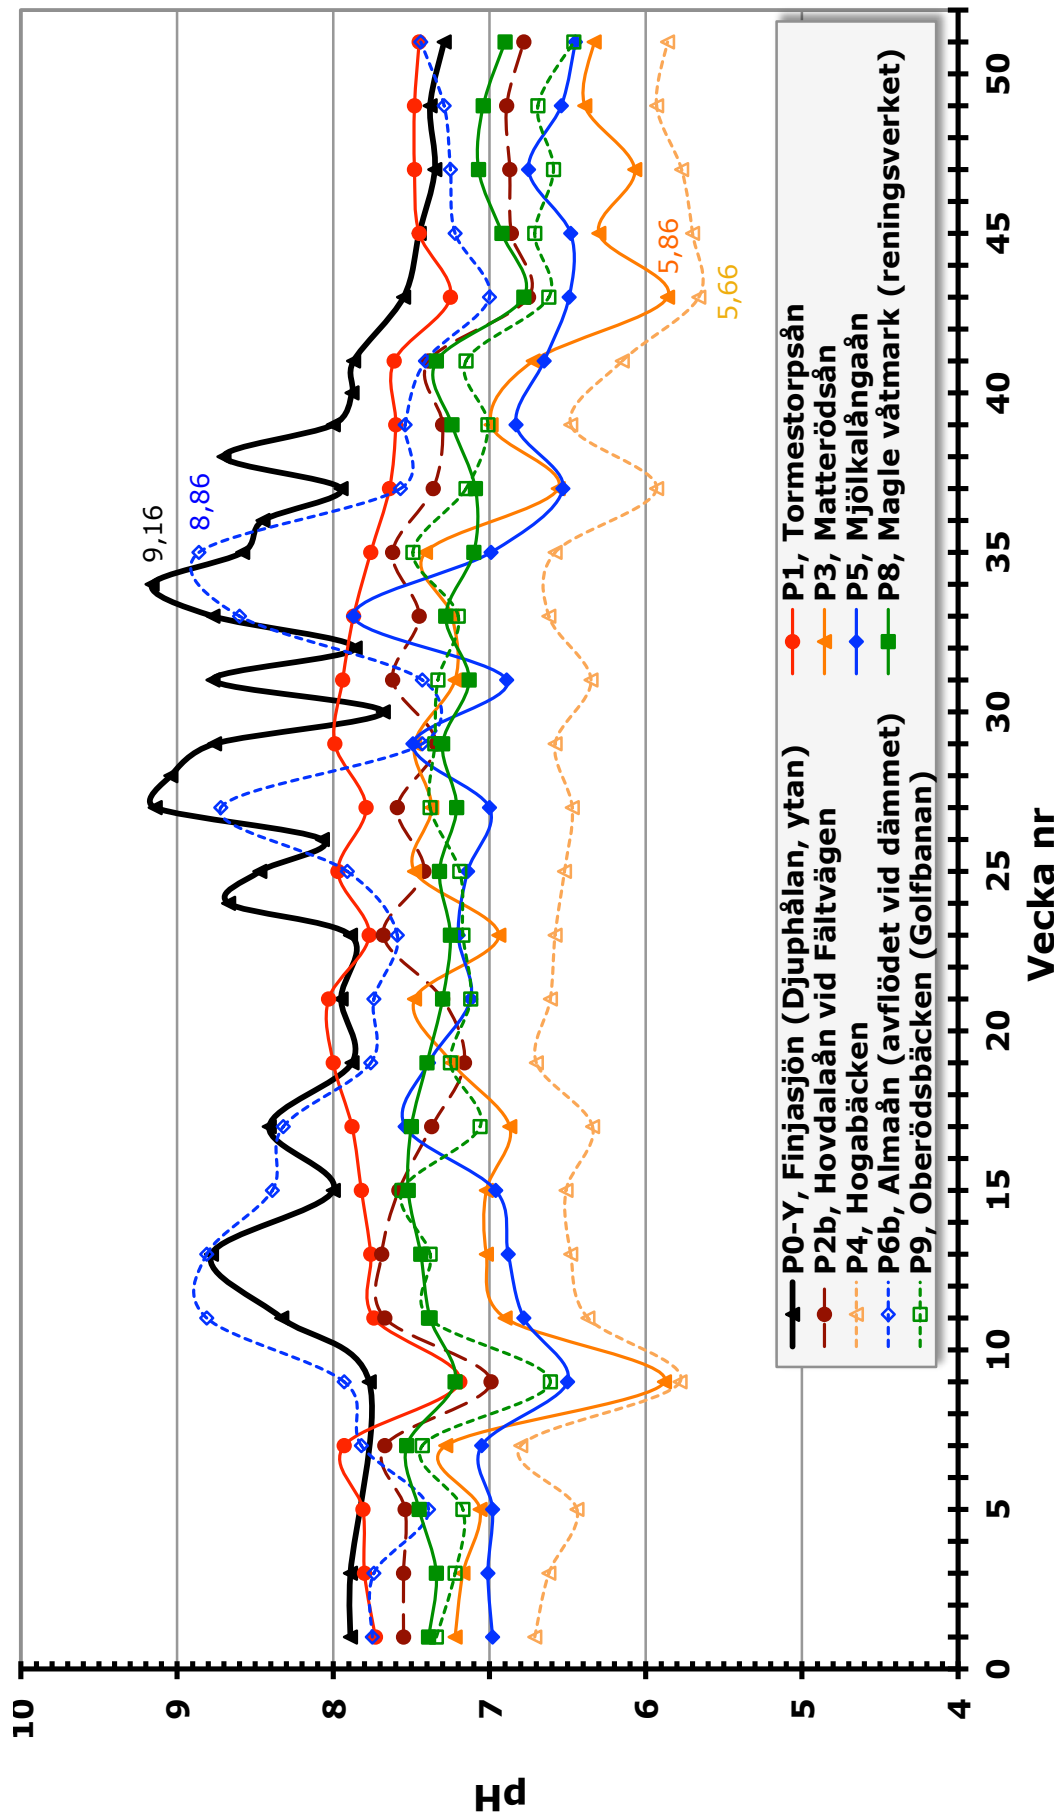
Figur B04. pH i olika tillflöden till Finjasjön jämfört med sjöns yta och avflöde 2017.

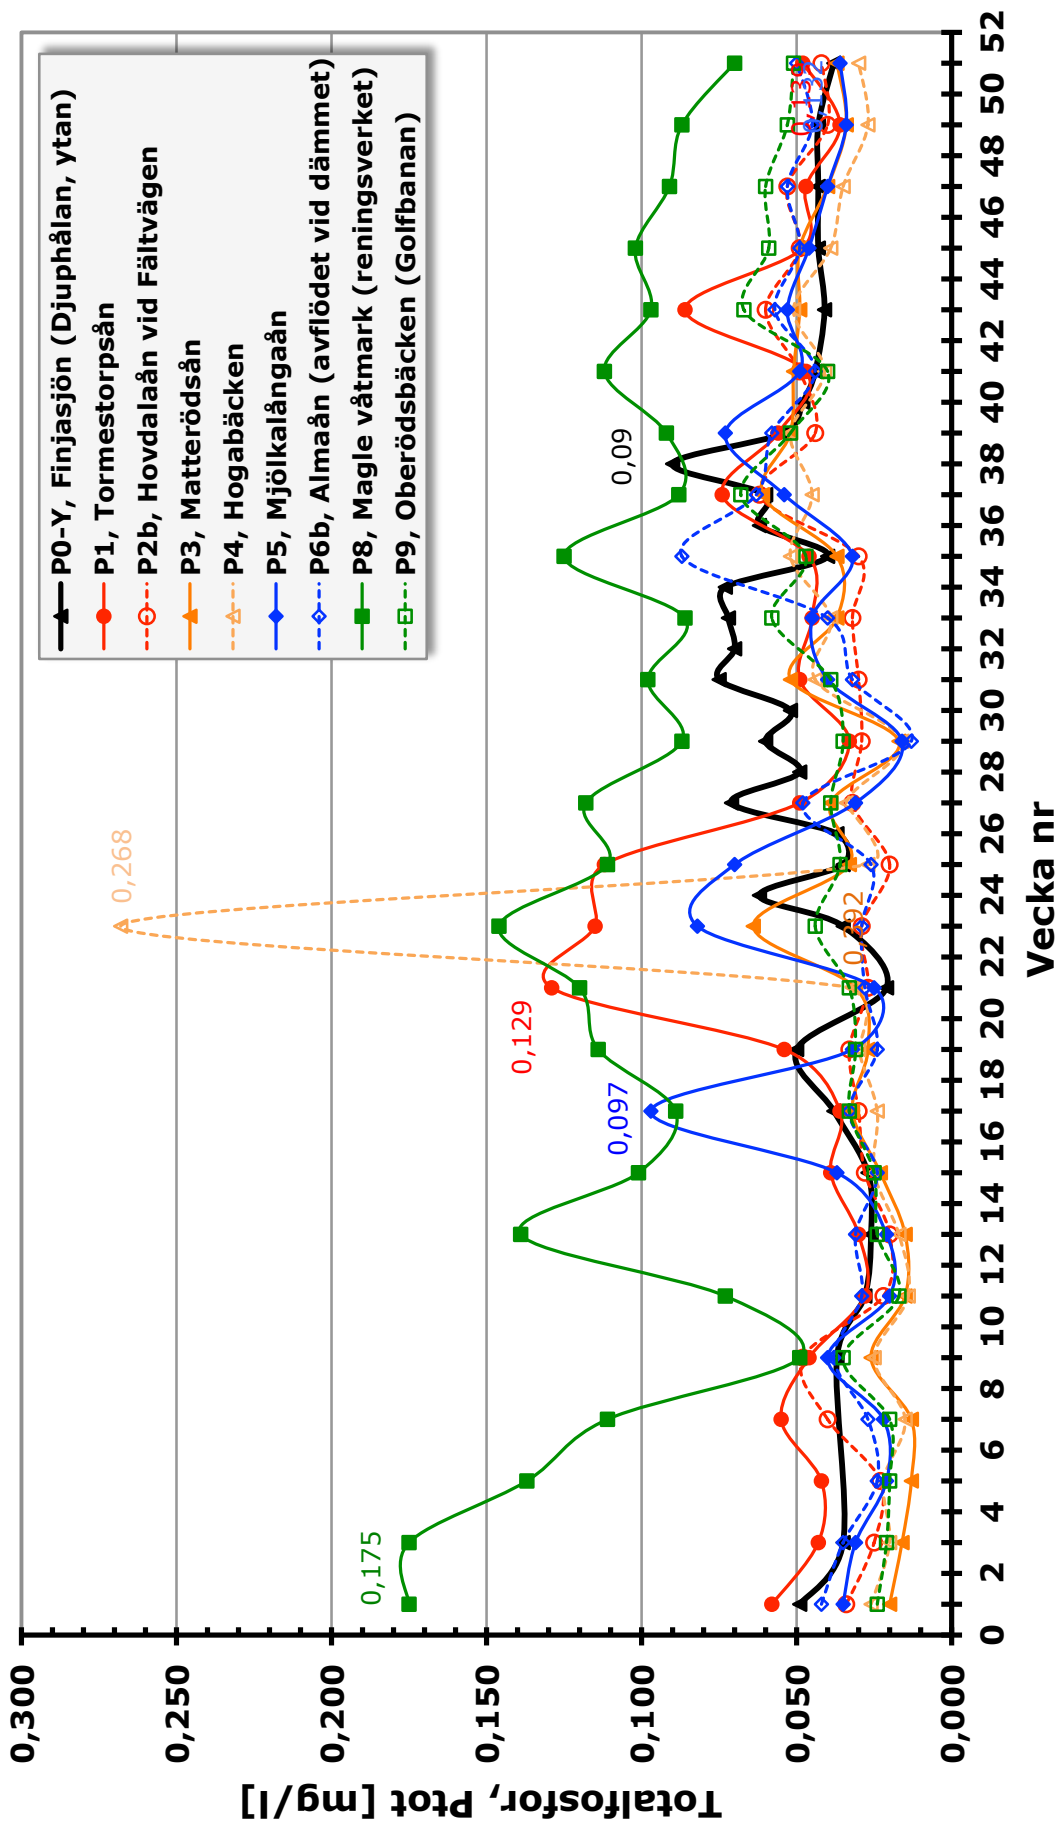
Figur B07. Totalfosforhalt i olika tillflöden till Finjasjön jämfört med sjöns yta och avflöde 2017.

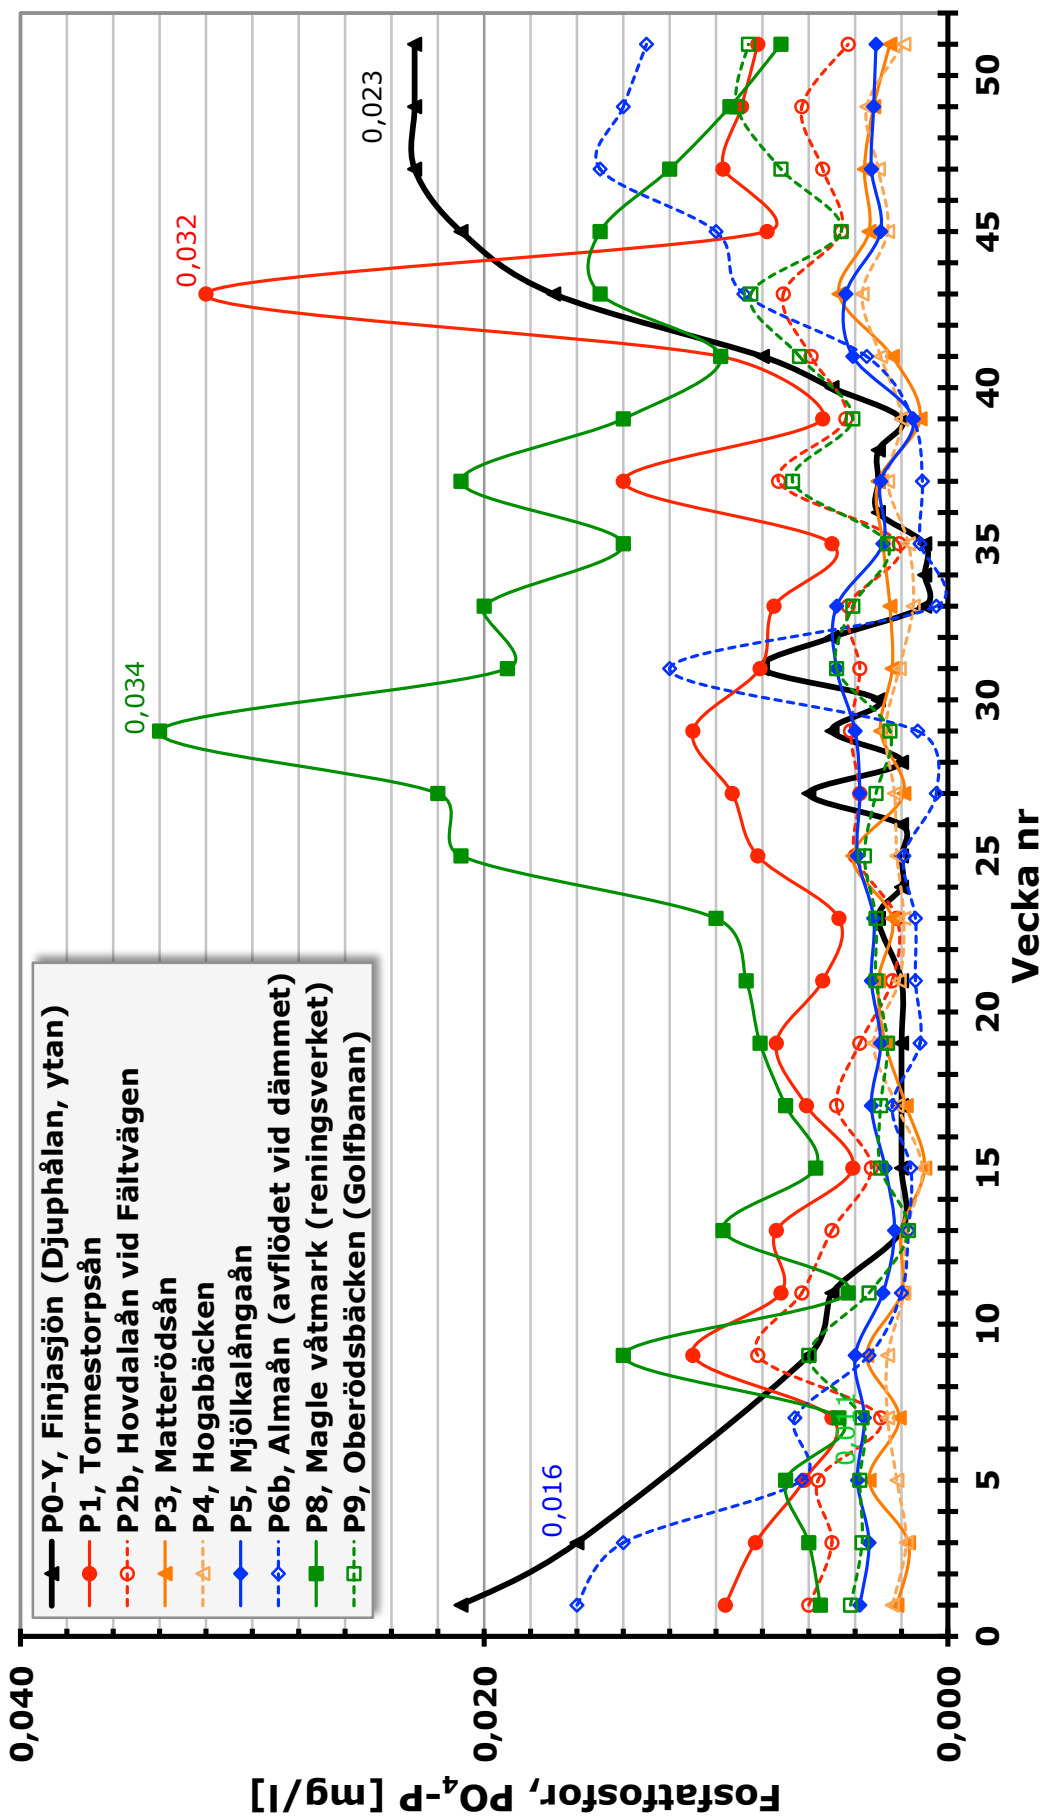
Figur B08. Fosfatfosforhalt i olika tillflöden till Finjasjön jämfört med sjöns yta och avflöde 2017.

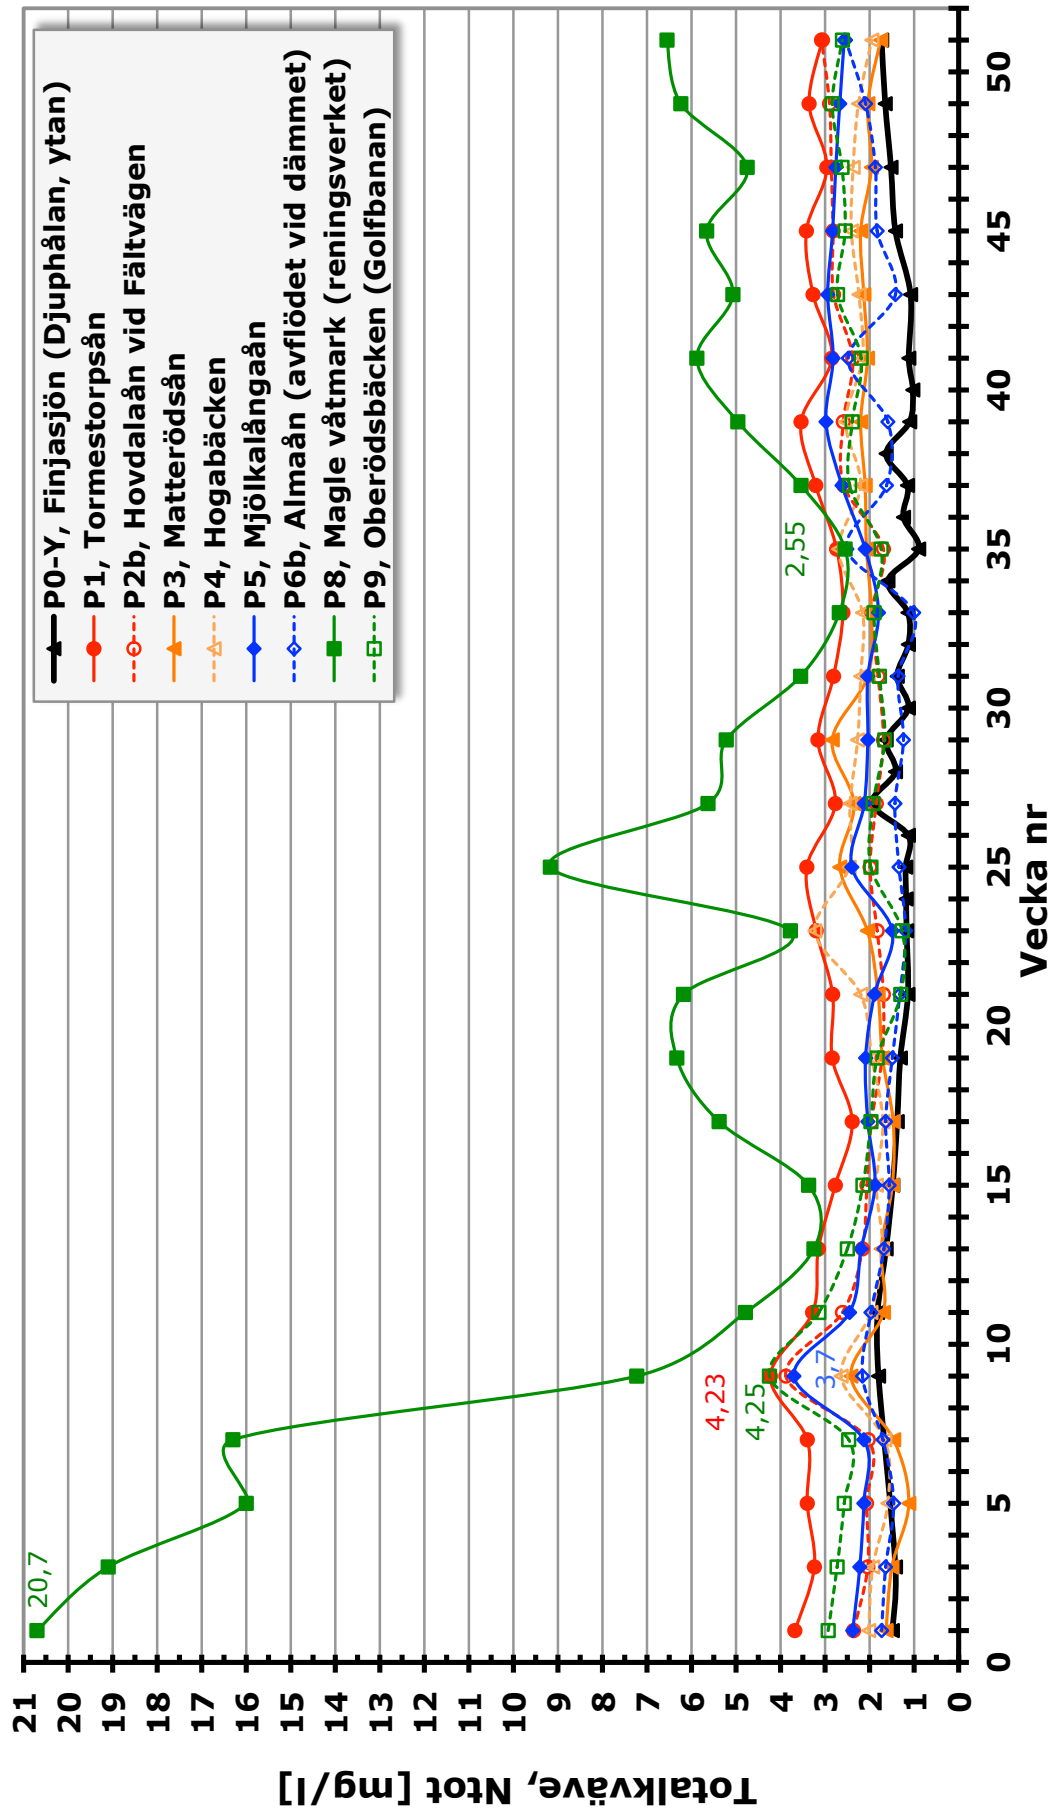
Figur B09. Totalkvävehalt i olika tillflöden till Finjasjön jämfört med sjön och sjöns avflöde 2017.
